LIFE VISON

LIFE16 NAT/FR/000872

Action C4 : Réduction de la mortalité directe par aménagement routier

LIVRABLE C4 : Recueil des fiches travaux + carte de localisation + photos des ouvrages aménagés

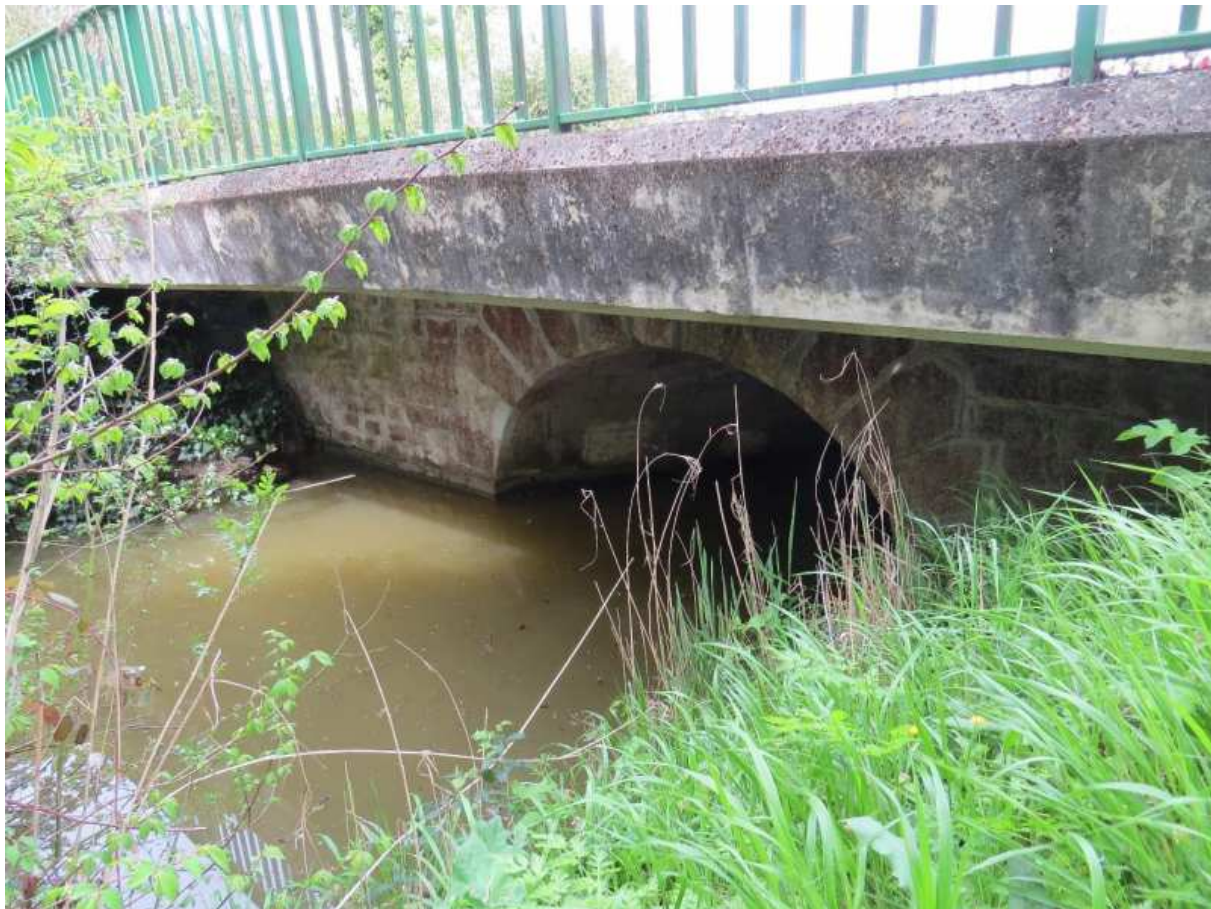
Figure 2:vue de l'ouvrage 50

L'ouvrage 50 se situe sur un canal aux berges très végétalisées, en plein cœur de la zone de présence avérée de Vison d'Europe des marais de Rochefort. Ce pont voute ne permet pas de passage à pieds secs des animaux en dessous du tablier, il s'agit donc d'un point à risque pour tout animal se déplaçant le long du canal. Un cadavre de Loutre d'Europe retrouvé en 2013 atteste de la dangerosité de cet ouvrage pour les animaux qui ne souhaitent pas le traverser à la nage.

Pour la sécurisation de ce franchissement la solution envisagée est l'installation de pontons flottants sur chacune des berges pour une longueur totale d'environ 25m.

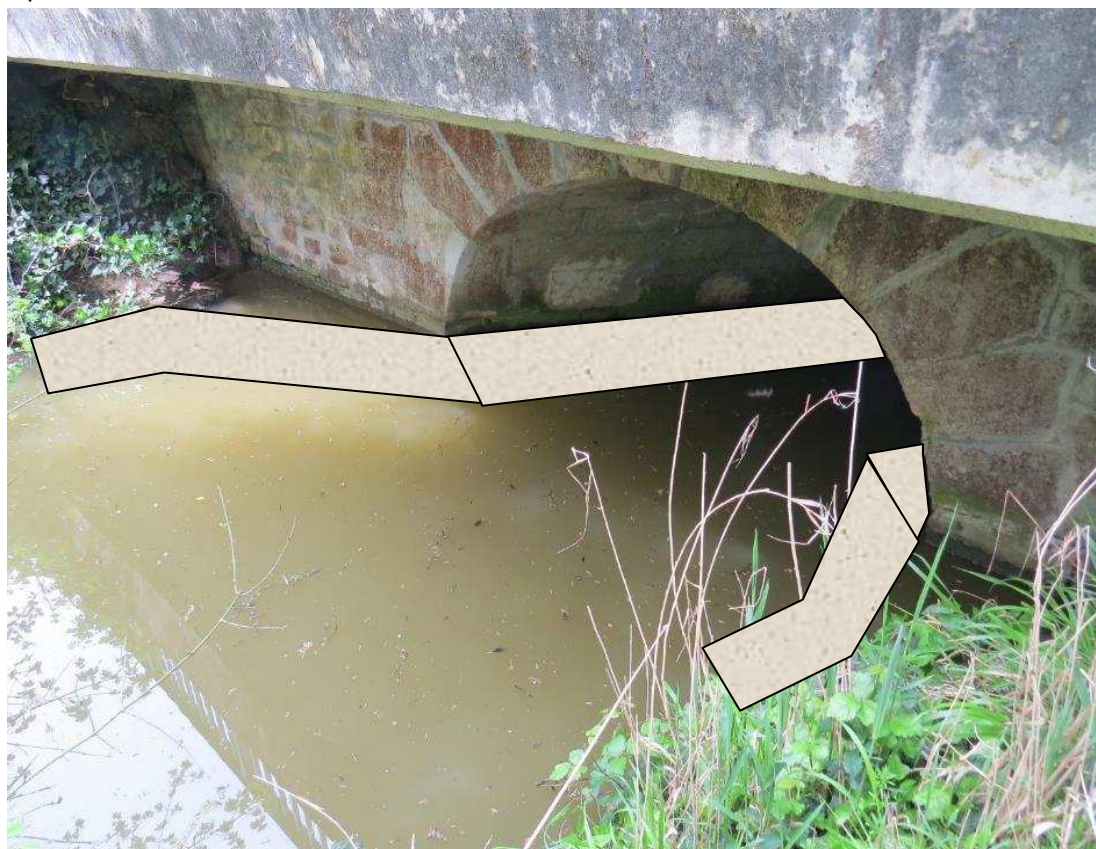
L'absence de courant et le faible marnage permet l'utilisation de pontons flottants, moins onéreux et plus rapides d'installation que des encorbellements. Le faible tirant d'air pour une voûte complique l'installation d'un encorbellement. De plus, les berges très végétalisées et embroussaillées laissent penser que les raccords d'un encorbellement seraient rapidement envahis et moins fonctionnels qu'un ponton flottant.

Figure 6:représentation des cheminements vu depuis l'aval de l'ouvrage 50

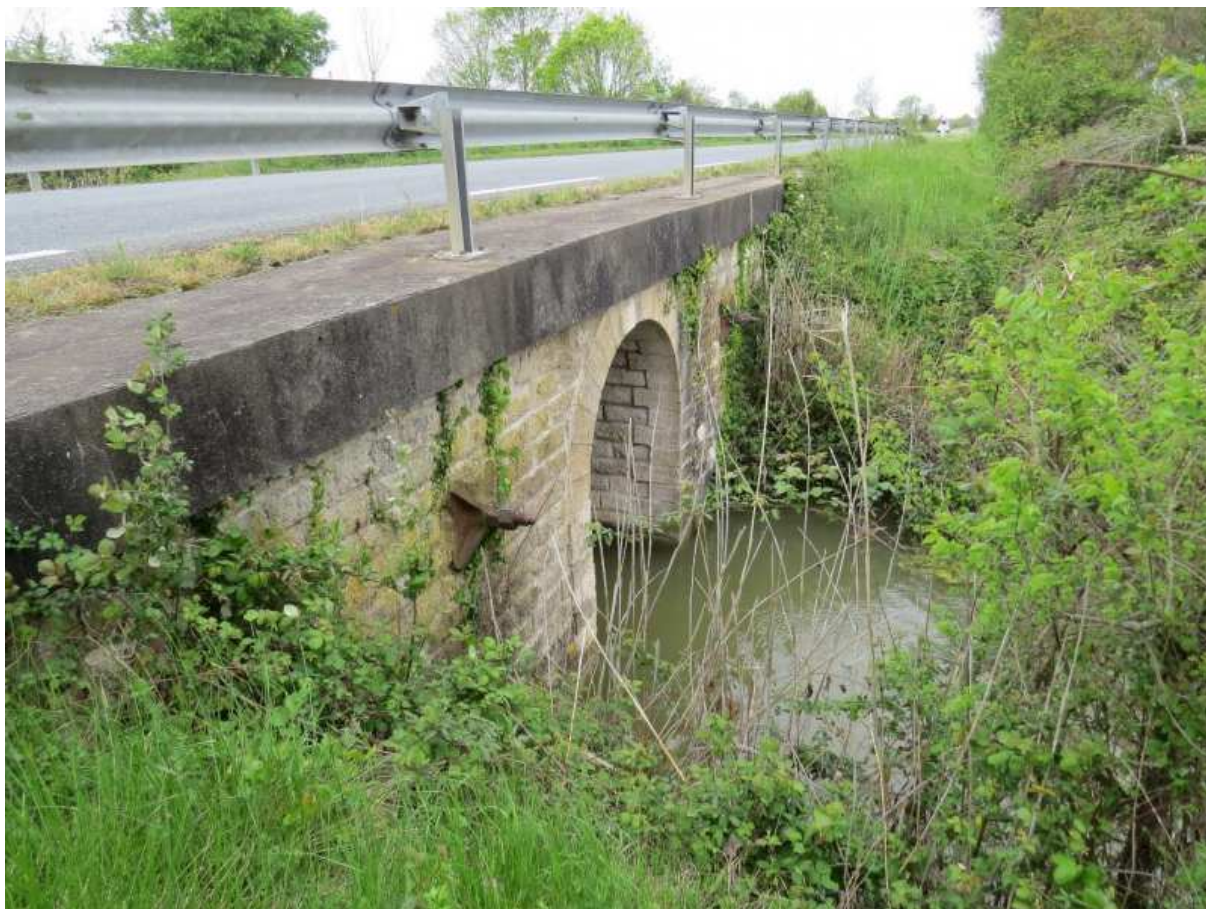
Figure 2: Vue de l'ouvrage 56

L'ouvrage 56 est située sur un canal principal des marais de Rochefort nommé Levée de Moindreau, il assure la connexion entre la moitié Est du marais fortement marquée par l'agriculture intensive et la moitié Ouest beaucoup plus préservée et fief des dernières populations de Vison d'Europe de Charente-Maritime. Ce pont voute ne permet pas le passage à pieds secs des animaux en dessous du tablier du pont, compte tenu de sa situation géographique et du trafic routier sur cette départementale (plus de 5000 véhicules/jour) il s'agit d'un important point à risque pour tout animal se déplaçant le long de la Levée de Moindreau.

Pour la sécurisation de ce franchissement une combinaison de plusieurs aménagements a été envisagée :

- 2 pontons flottants/encorbellements (environ 36 ml)
- Ecran de protection (lisses-motos sur glissière) : 120 ml

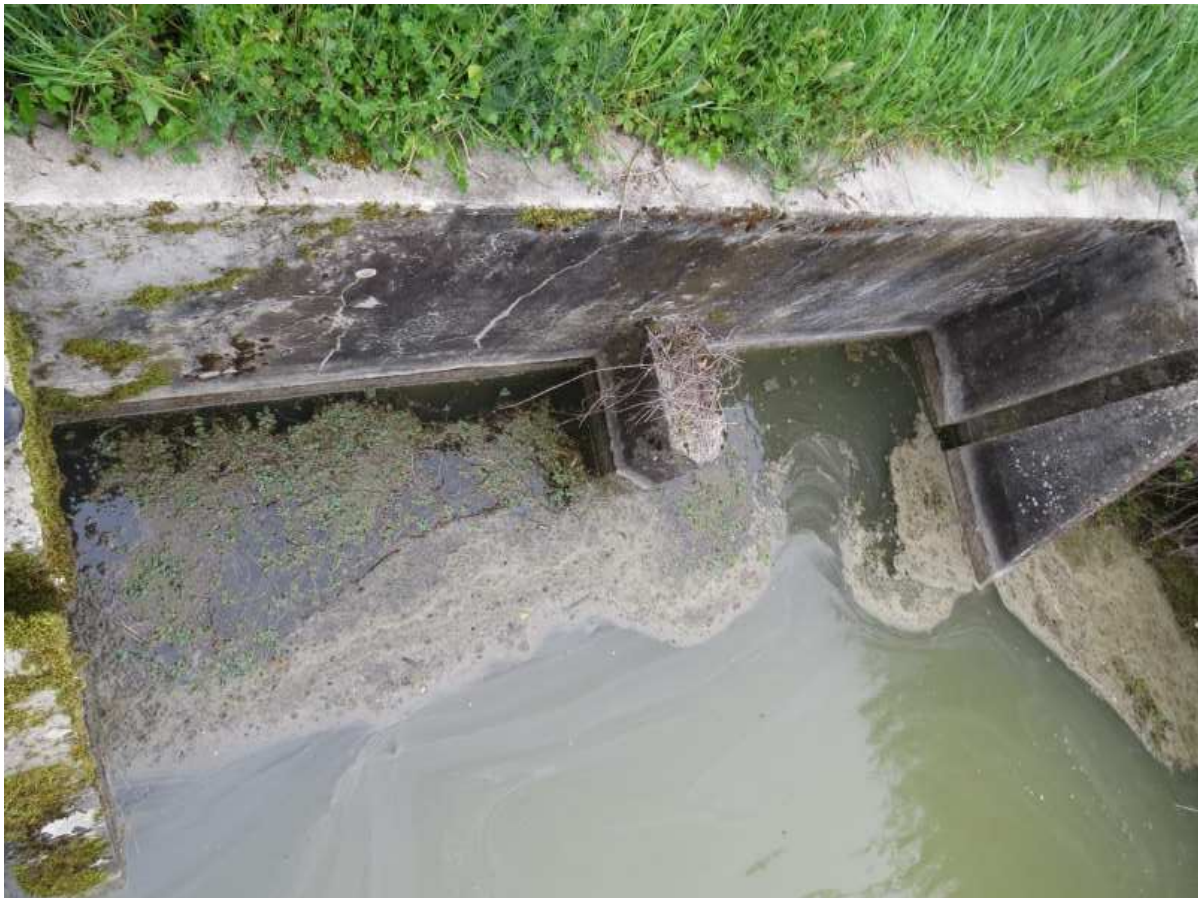
Figure 2:vue de l'ouvrage immergé 55

L'ouvrage immergé 55 ne fournit en aucun cas un passage à pieds sec en dessous de la chaussée de la route départementale 5, en cheminement sécurisé souterrain devra donc être créé. Il pourra s'agir d'une buse sèche ou d'un dalot d'une longueur d'environ 14m et dont l'ouverture intérieure sera de 500mm. Cette ouverture intérieure sera dépendante des caractéristiques du matériel utilisé mais aussi de la hauteur disponible entre le haut de l'ouvrage 55 et le bas de la chaussée. Ce nouveau cheminement sera positionné dans l'axe du canal de Suze afin de pouvoir canaliser le plus efficacement possible les coulées provenant des deux berges.

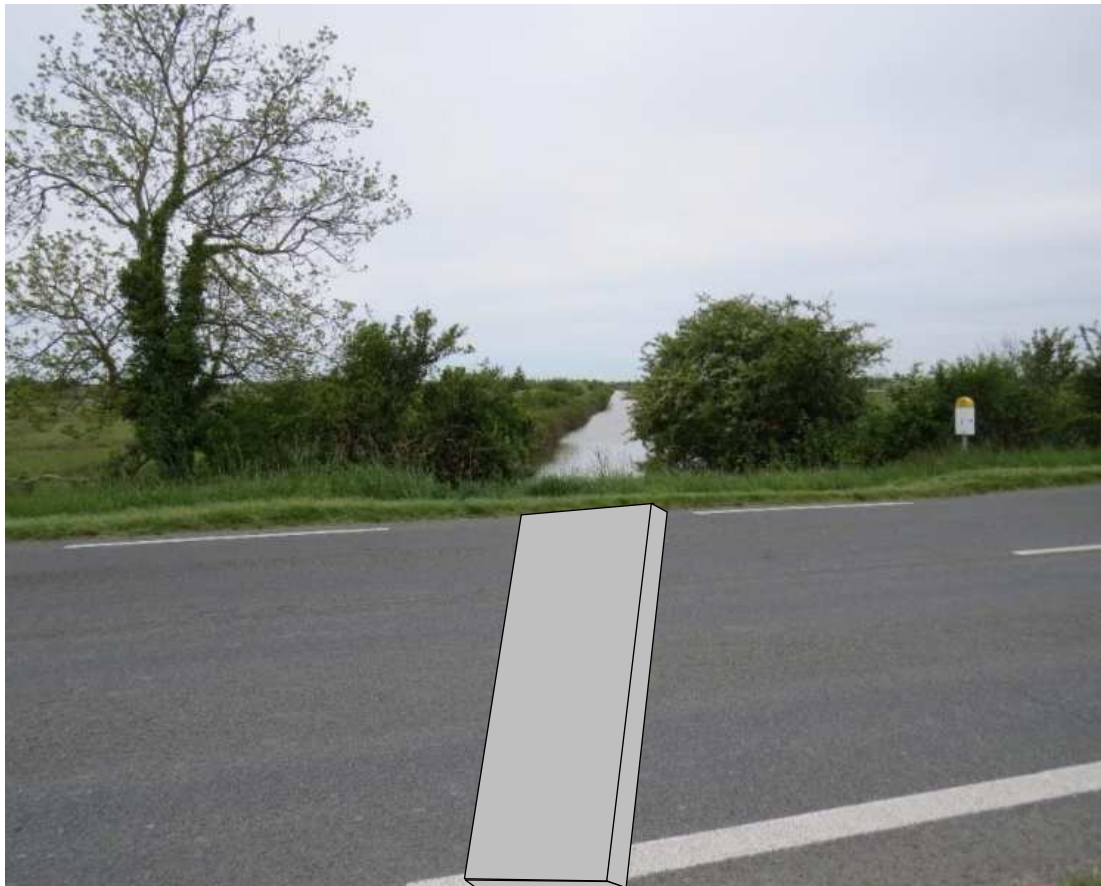
Figure 5:représentation de l'emplacement de la buse sèche/dalot

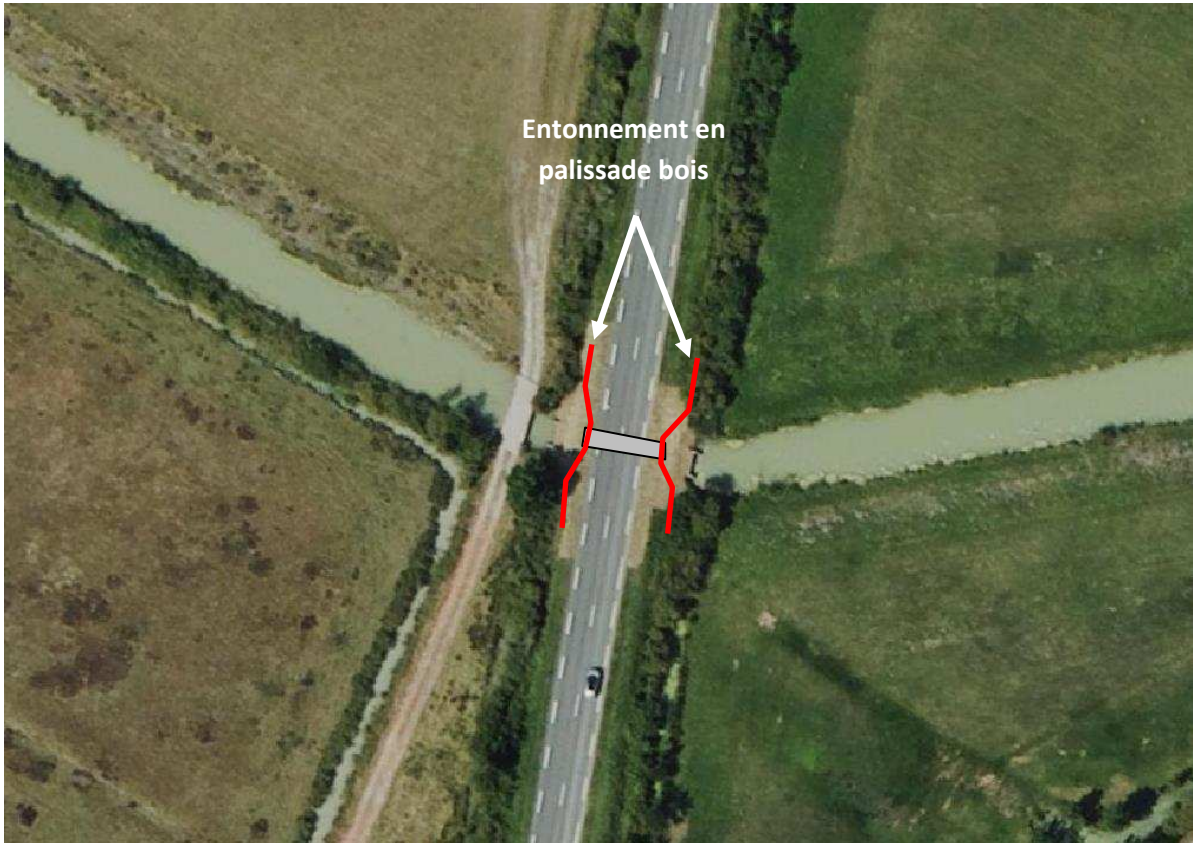
Figure 6:représentation de l'emplacement des entonnements en palissade bois

Compte tenu de la localisation du franchissement, au milieu d'une vaste zone de marais, une protection de l'ensemble du linéaire est inenvisageable. Environ 25 mètres de palissades bois seront implantées à chacune des sorties de la buse sèche/dalot. Disposées en forme d'entonnement elles permettront aux animaux utilisant le canal de Suze comme corridor de trouver facilement le cheminement nouvellement créé.

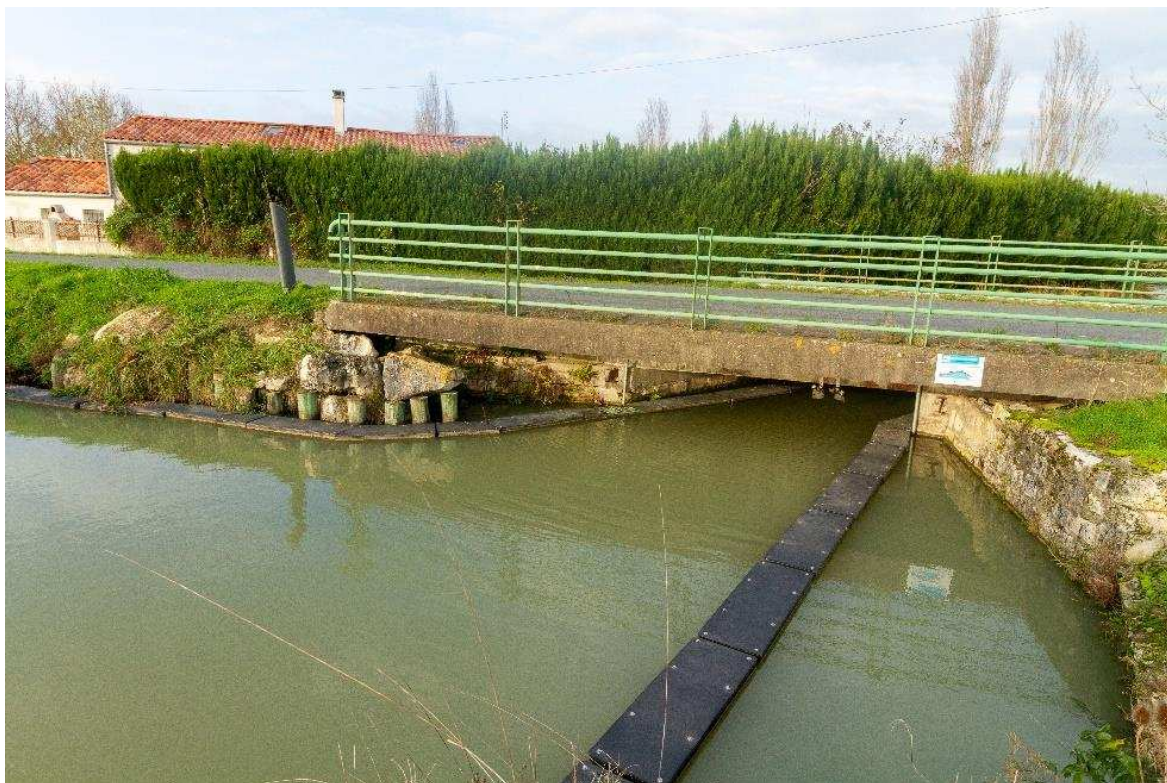
Figure 9:vue des pontons flottants depuis l'amont de l'ouvrage 60

Pour la sécurisation de ce franchissement deux pontons flottants ont été installés pour une longueur totale d'environ 40m.

En rive droite nous n'avons pas suivi la configuration envisagée pour le ponton qui devait initialement suivre les courbes de la berge. Au moment de l'installation du ponton la berge en question était endommagée, nécessitant des travaux dont la date n'avait pas été arrêtée. Pour éviter que le ponton ne soit endommagé lors de ces travaux de berge, il a été décidé de donner au ponton une forme droite en sortie d'ouvrage. Pour ne pas être emportés malgré un faible courant, les pontons sont solidement ancrés au berges grâce à des chaînes et des pieux métalliques profondément enfoncés dans le sol. Afin de conserver leurs structures et de suivre le marnage saisonnier du canal ils sont également fixés à l'intérieur du pont mais cette fois-ci grâce à un système de coulisseau vertical.

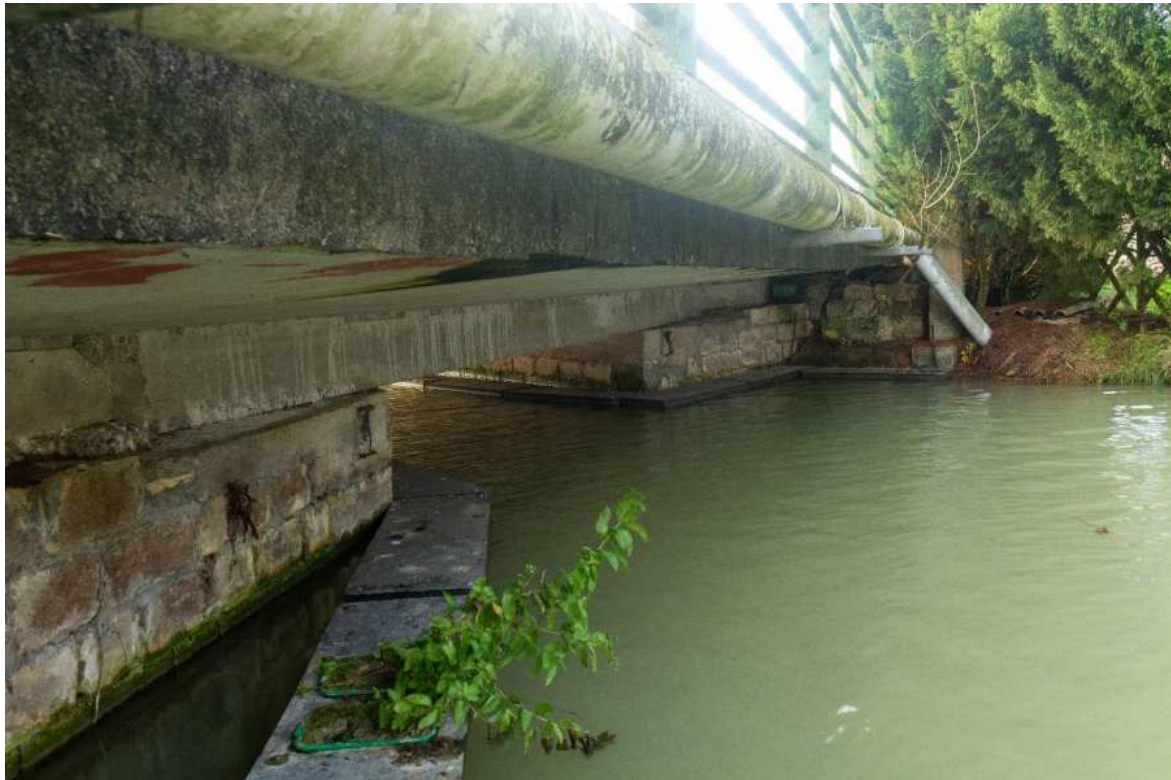
Figure 10:vue des pontons flottants depuis l'aval de l'ouvrage 60

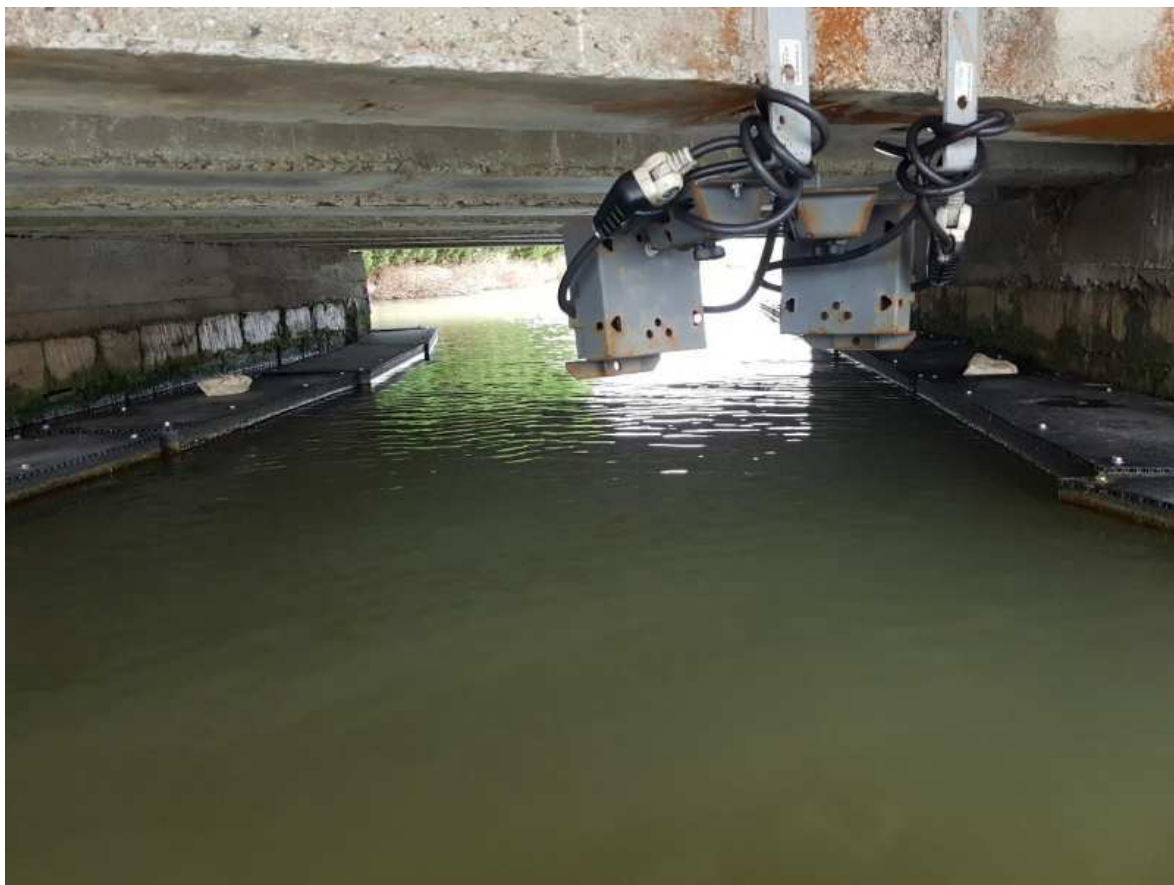
Figure 11:vue des pontons flottants depuis l'intérieur de l'ouvrage 60

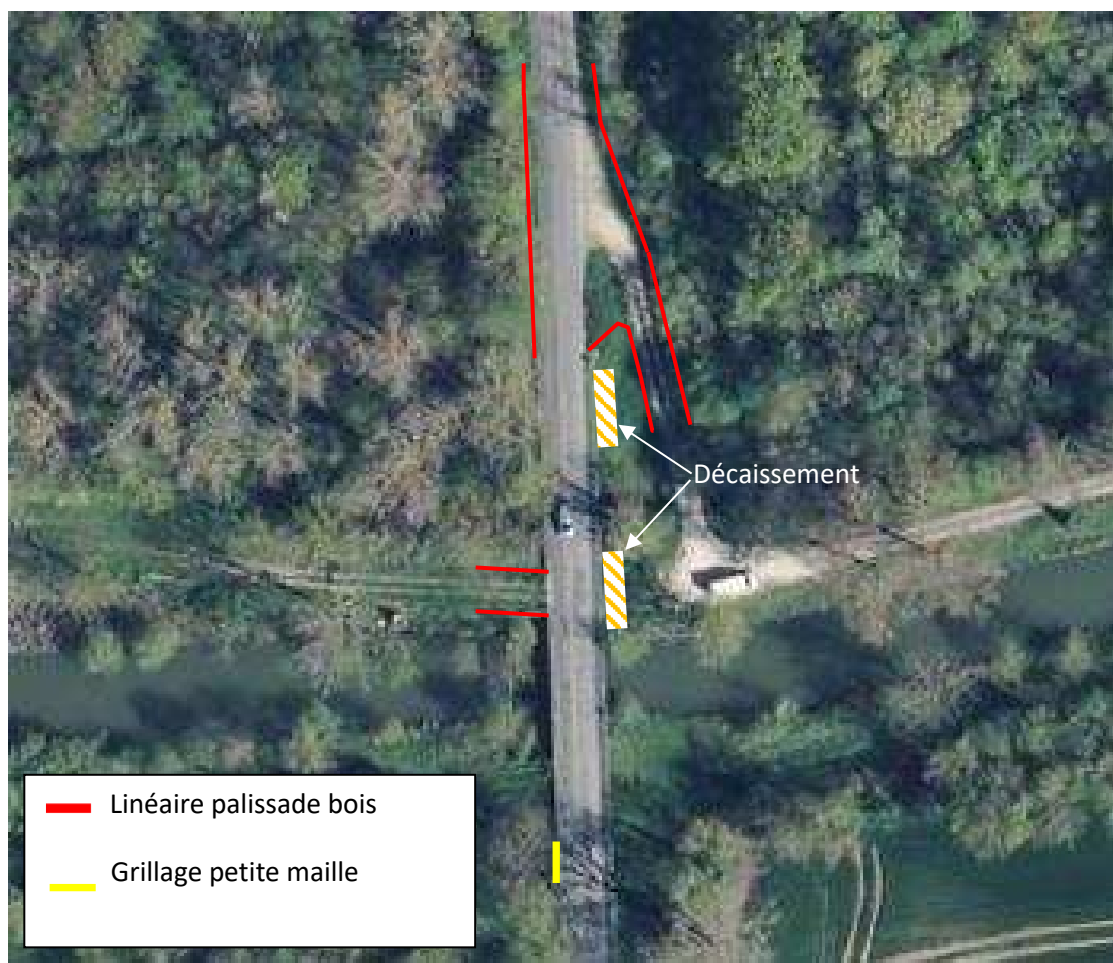
Figure 12:représentation des protections du franchissement 54

La solution envisagée pour limiter les coûts est de laisser ouverte les différentes entrées de parcelles et d'y créer des entonnements qui limiteront l'accès des animaux à la route. Les entonnements en palissades guideront les animaux vers les cheminements sécurisé en s'appuyant sur le fort dénivelé existant entre la route et le milieu environnant. Sur la quasi-totalité du franchissement la chaussée est surélevée de plus d'un mètre et séparée du bas-côté par un mur vertical lisse infranchissable par les animaux. Là où cette différence de hauteur n'est pas jugée suffisante le sol sera décaissé afin de rendre le franchissement impossible par la faune.

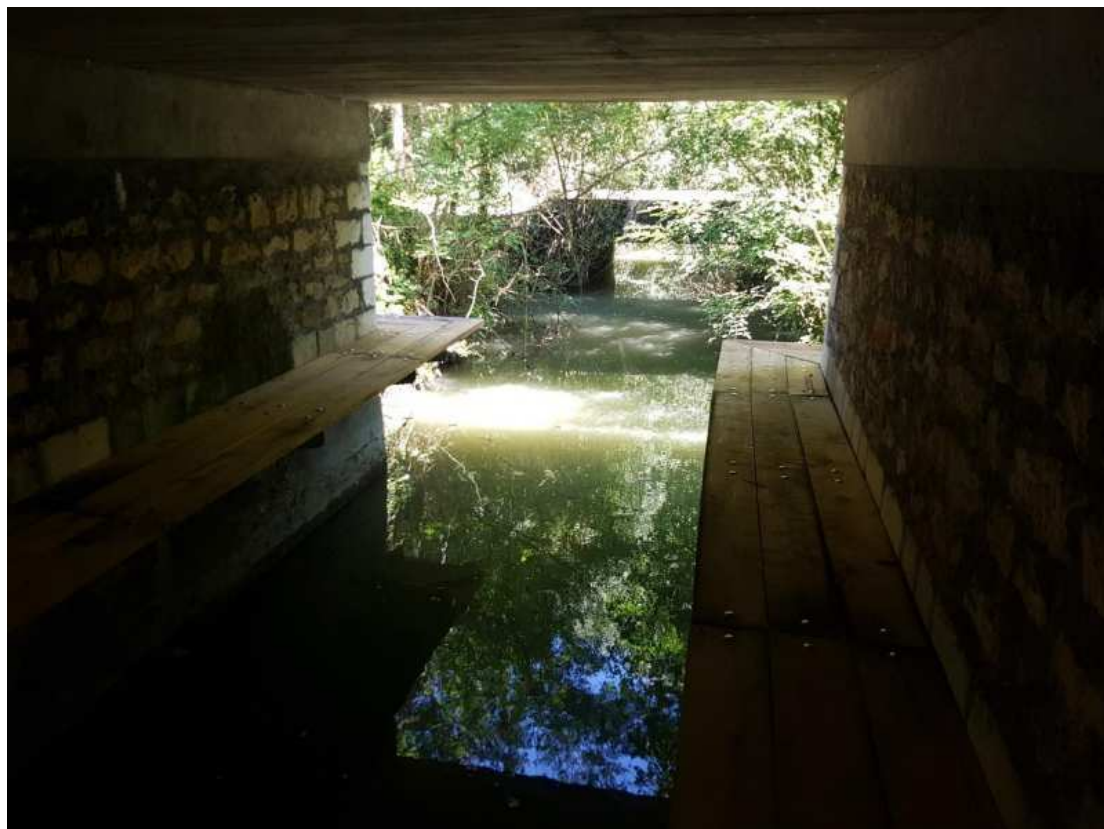
Figure 19:vue des encorbellements depuis l'intérieur de l'ouvrage 54b

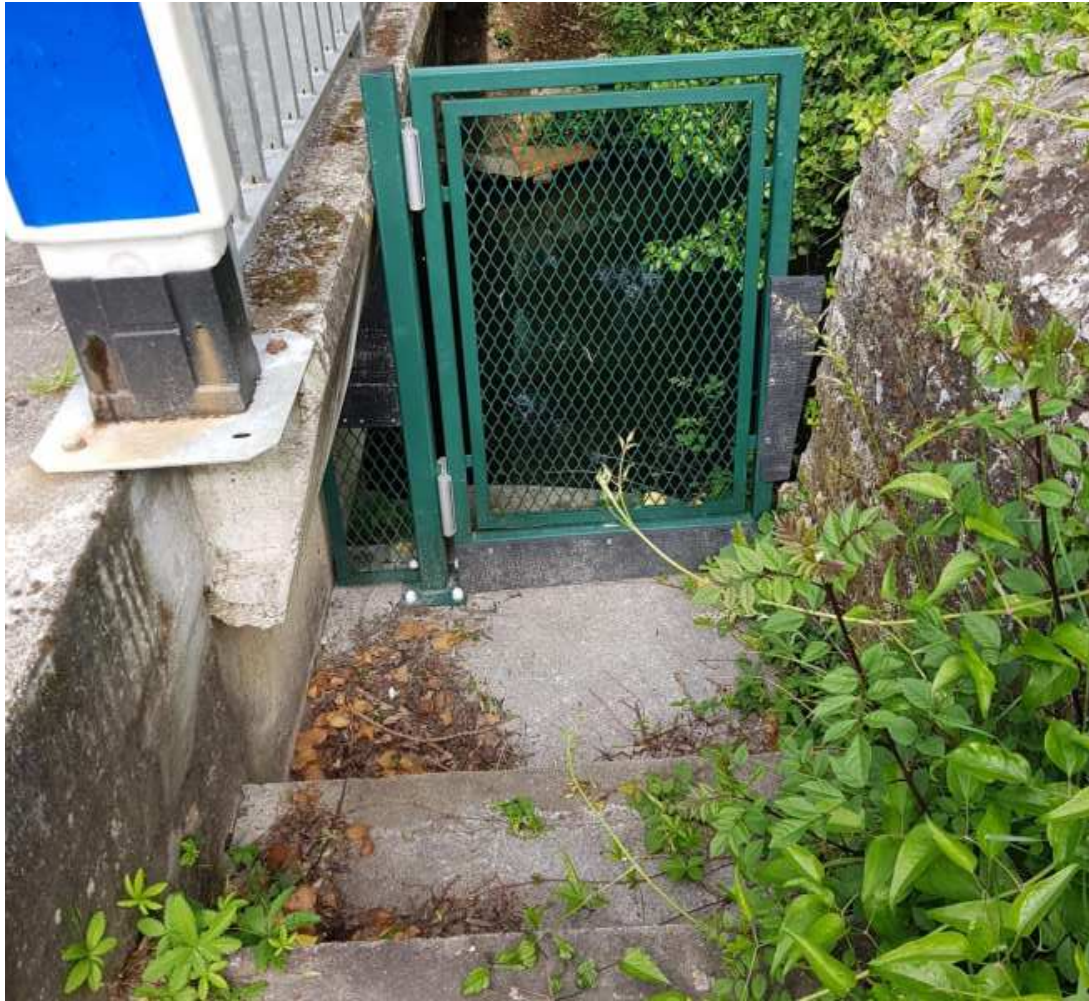
Figure 20:vue du portillon automatique de sécurisation de l'escalier piéton en aval de l'ouvrage 51

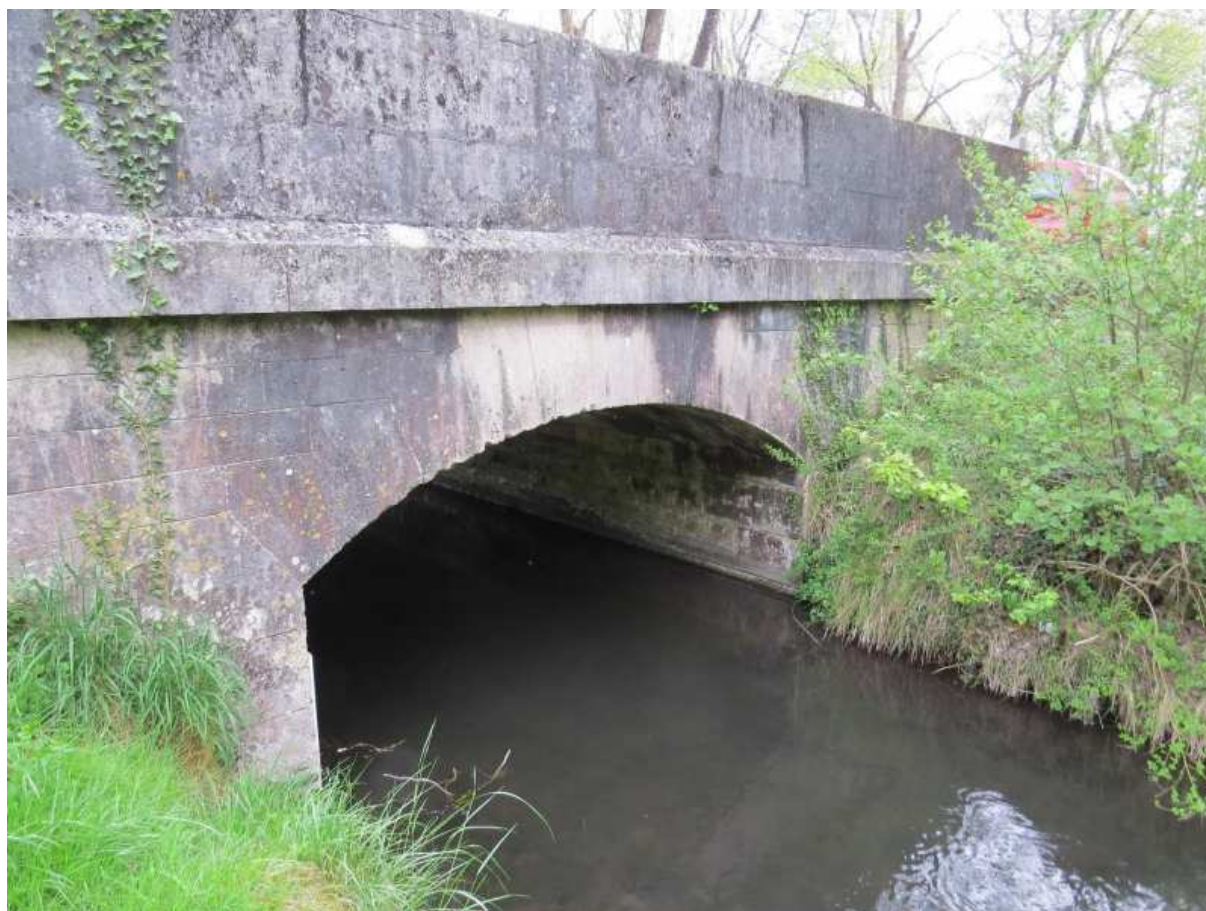
Figure 2:vue de l'ouvrage 52

L'ouvrage hydraulique 52 est situé sur le Bruant, seul cours d'eau reliant la Charente à une petite vallée extrêmement favorable pour les mammifères semi-aquatiques. Ce pont voute ne permet pas le passage à pieds secs des animaux en dessous du tablier du pont, s'ils ne souhaitent/peuvent pas traverser à la nage ils préféreront donc l'éviter et traverser la chaussée au risque de se faire percuter par un véhicule. Le risque de collision est extrêmement important sur ce franchissement car sur environ 300m la route départementale traverse une vaste zone humide d'où peuvent surgir les animaux, de plus il s'agit d'un axe routier très fréquenté que les véhicules empruntent à vive allure.

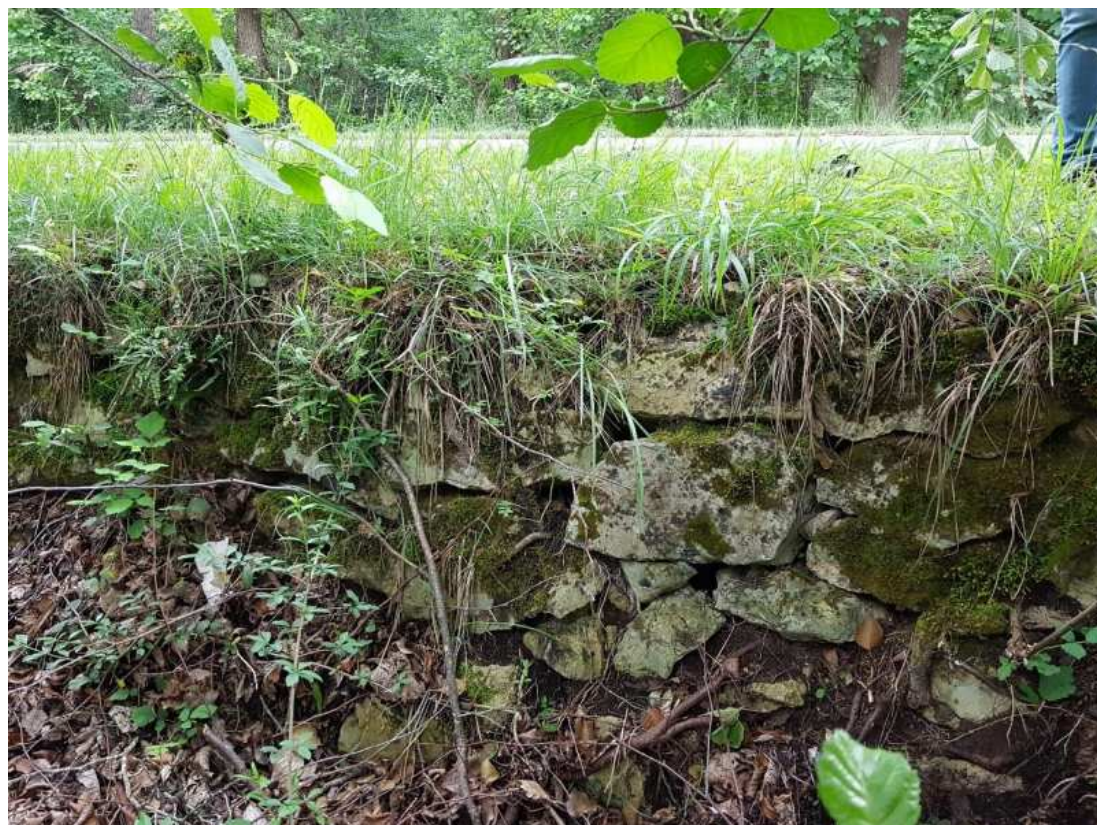
Figure 8:vue du soubassement de la route départementale

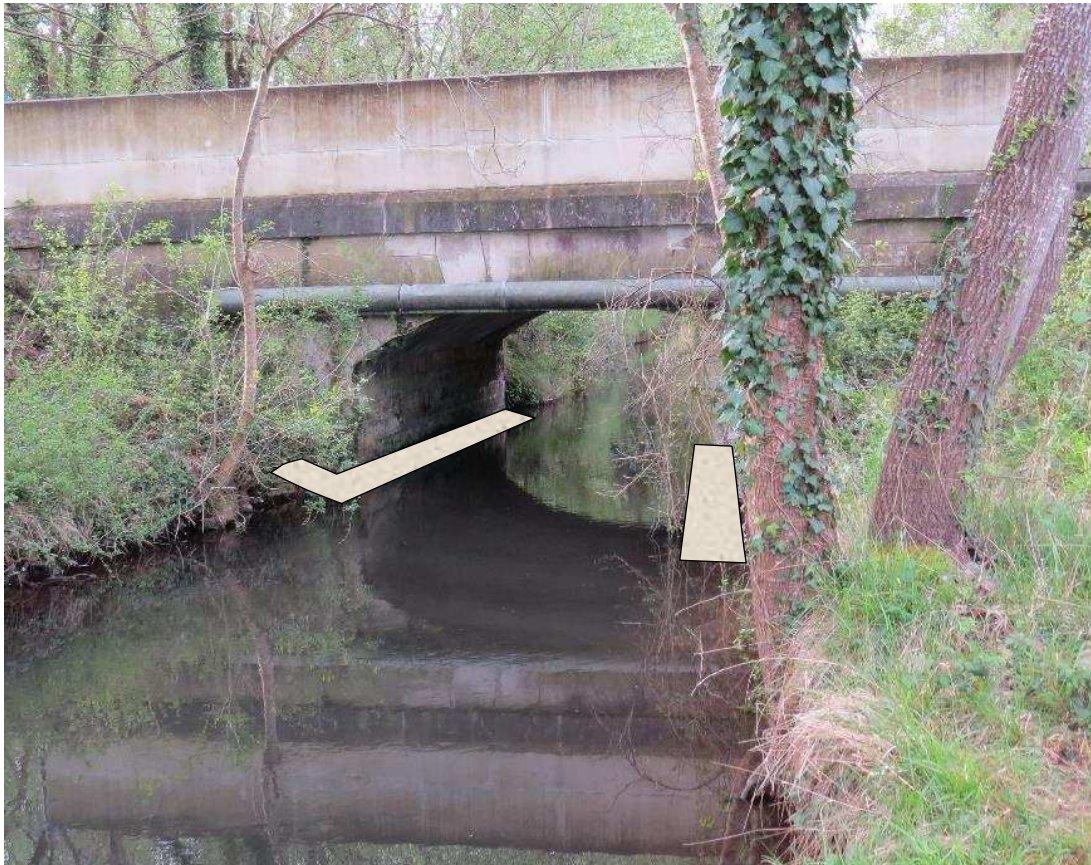
Figure 10:représentation des cheminements depuis l'aval de l'ouvrage 52

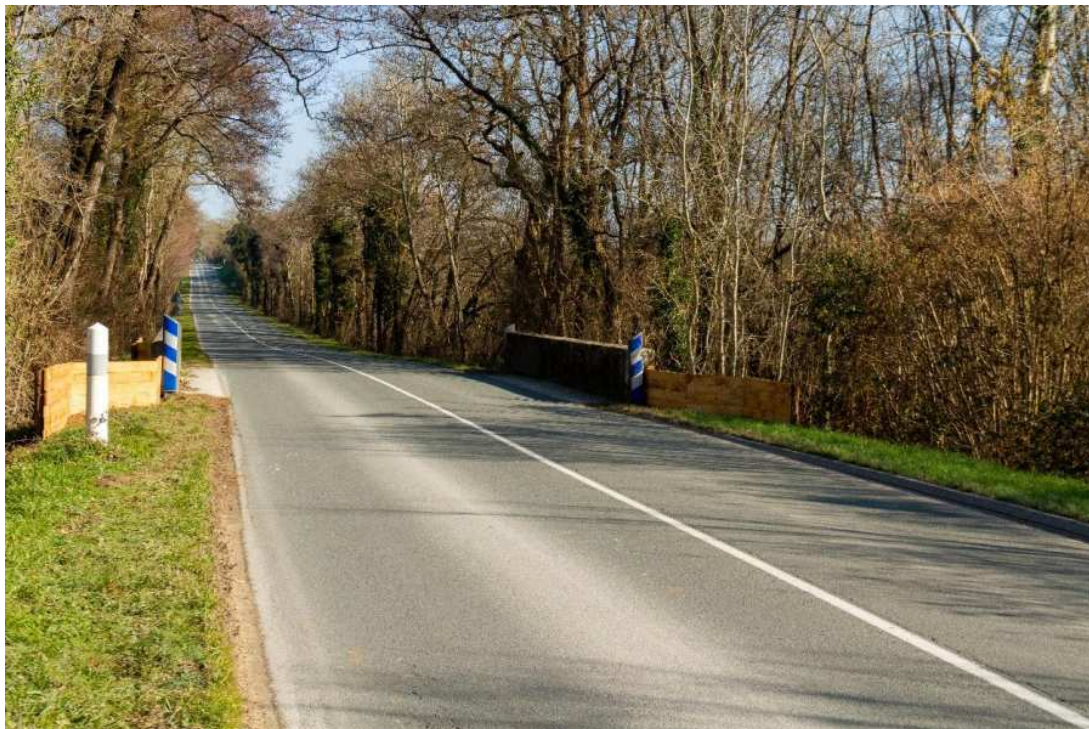
Figure 15: vue des palissades depuis l'ouest du franchissement

Plusieurs mois après la fin du chantier d'encorbellement et de talutage est apparu une opportunité pour installer des palissades bois aux abords immédiats de l'ouvrage 52, ce sont donc 22 mètres linéaires qui ont pu être implantés. Il s'agit comme toujours de palissades de 80cm de haut donc le pied est légèrement remblayé côté route afin de garantir une étanchéité parfaite tout en ménageant la hauteur nécessaire côté accotement.

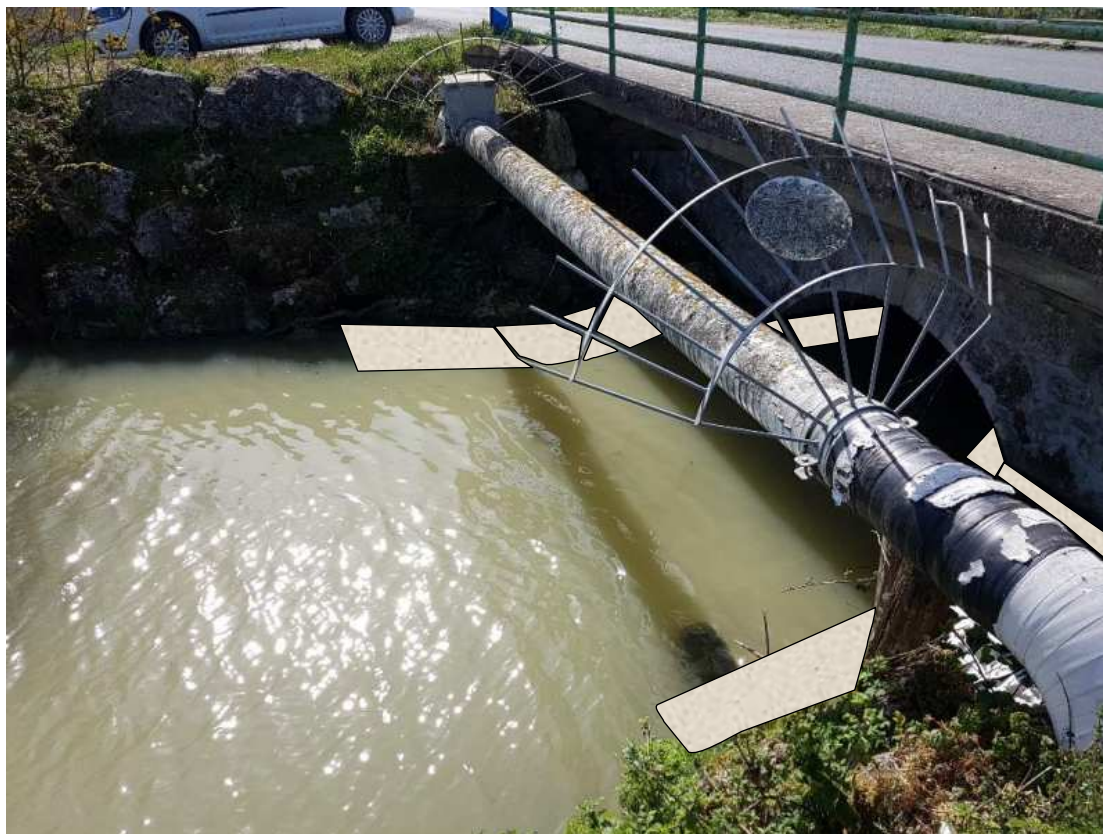
Figure 9:représentation des cheminements vu depuis l'aval de l'ouvrage 61

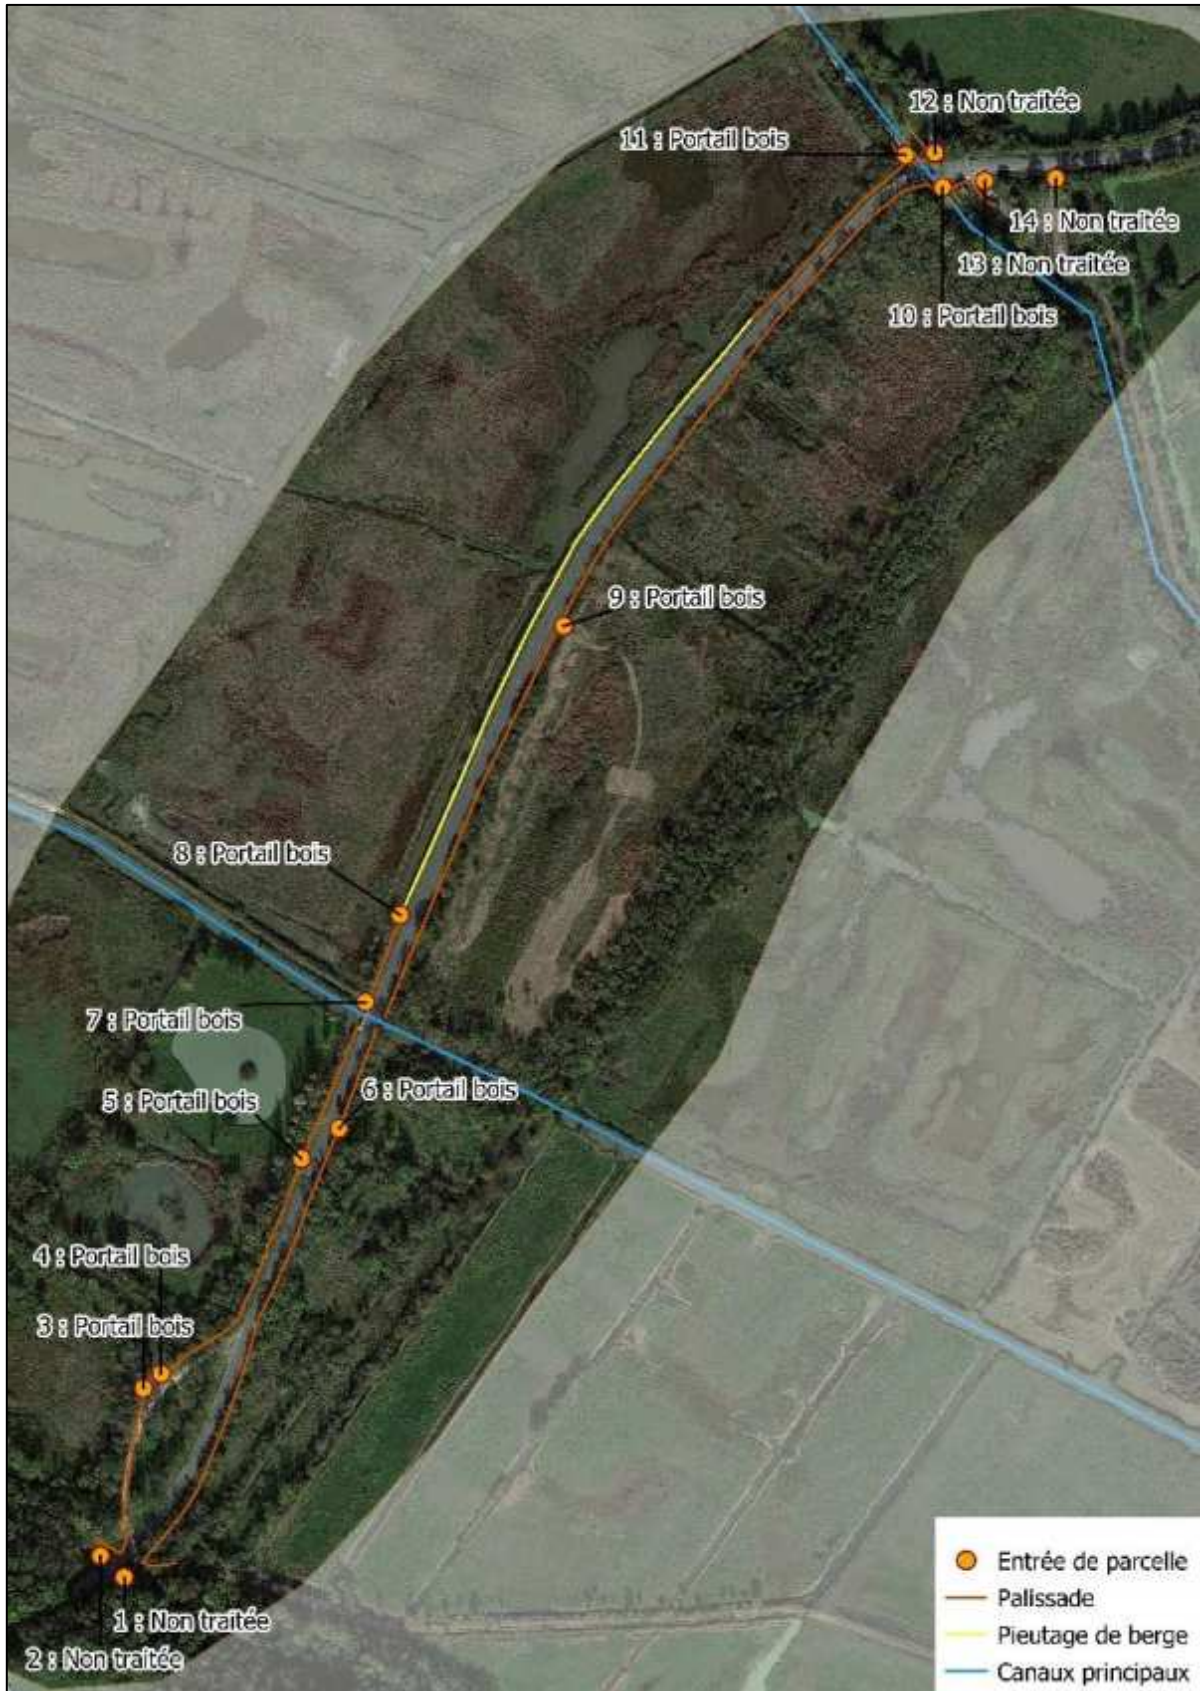
Figure 14: localition des différents types de protection

Pour ce site deux types de protections ont été combinées : de la palissade bois et du pieutage de berge. Ces deux protections doivent représenter un obstacle de 80 cm qui est la hauteur estimée optimale pour interdire tout franchissement par les mustélidés. Leur répartition sur le franchissement est représentée dans la

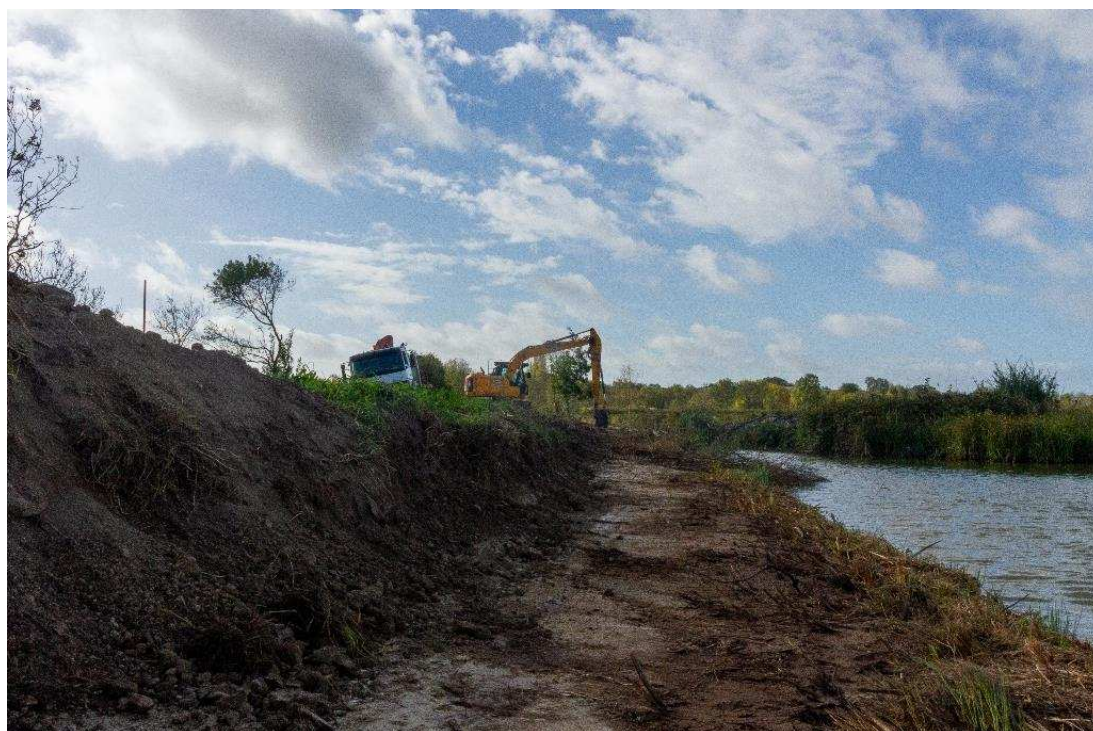
La véritable question qui se pose est celle de la durabilité dans le temps de cet aménagement : puisque les pieux dépassant largement de l'eau, ils sont plus exposés aux éléments lors de la variation annuelle des niveaux d'eau, il est donc possible qu'ils soient davantage soumis au phénomène de pourrissement.

Figure 15:préparation des berges
