LIFE VISON

LIFE16 NAT/FR/000872

Action C4 : Réduction de la mortalité directe par aménagement routier

LIVRABLE C4 : Recueil des fiches travaux + carte de localisation + photos des ouvrages aménagés

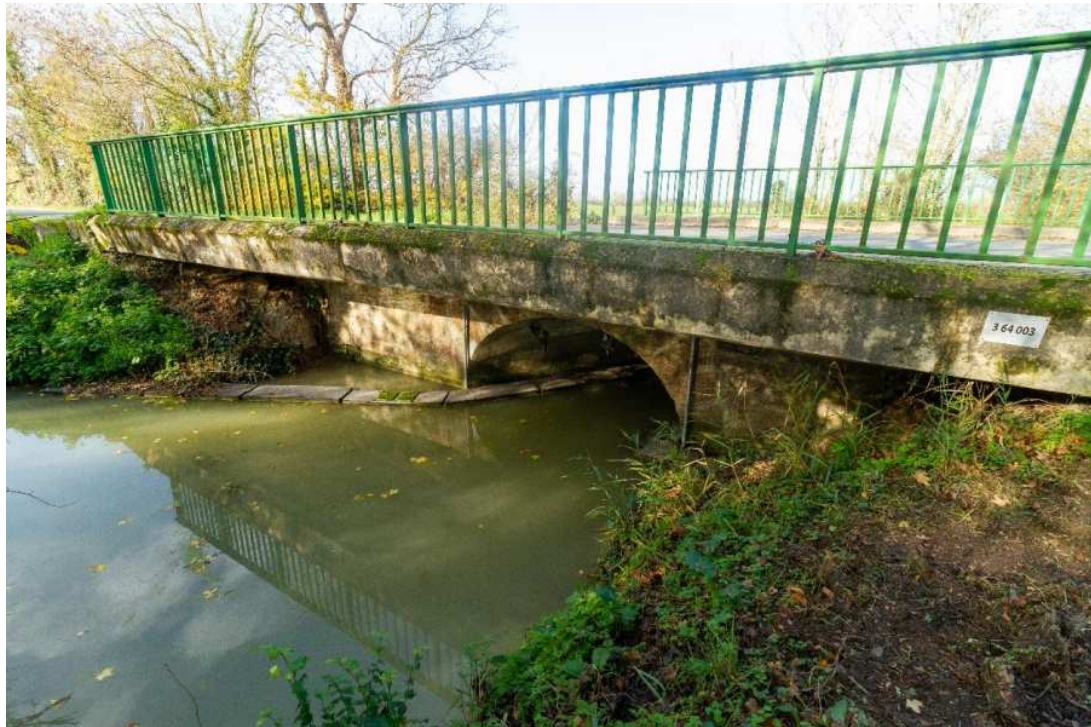
Figure 7:vue des pontons flottants depuis l'aval de l'ouvrage 50

Pour la sécurisation de ce franchissement deux pontons flottants ont été installés pour une longueur totale d'environ 20m. Pour ne pas être emportés malgré un faible courant, les pontons sont solidement ancrés au berges grâce à des chaînes et des pieux métalliques profondément enfoncés dans le sol. Afin de conserver leurs structures et de suivre le marnage saisonnier du canal ils sont également fixés à l'intérieur du pont mais cette fois-ci grâce à un système de coulisseau vertical.

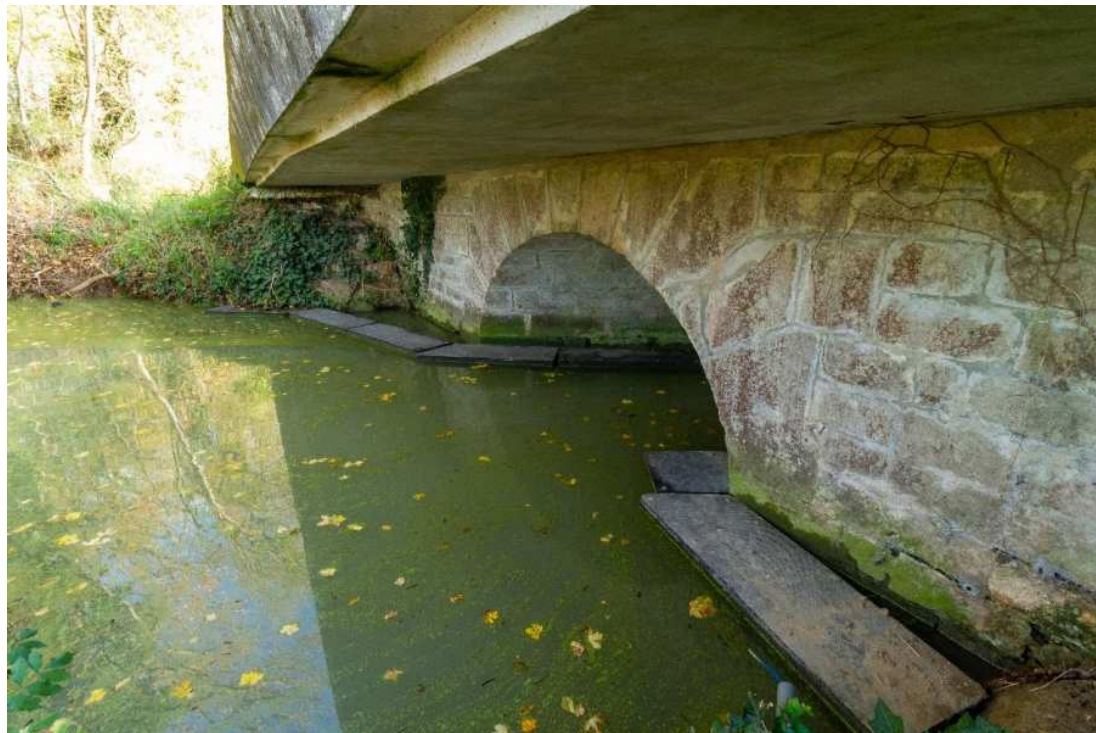
Figure 8:vue des pontons flottants depuis l'amont de l'ouvrage 50

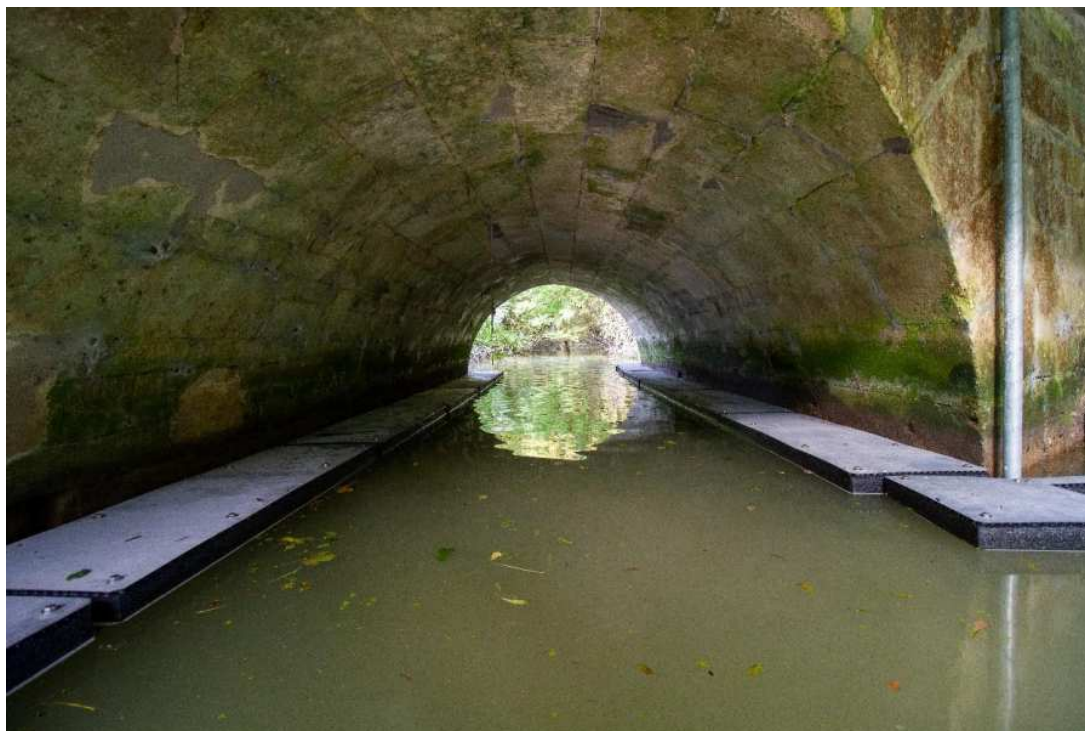
Figure 9:vue des pontons flottants depuis l'intérieur de l'ouvrage 50

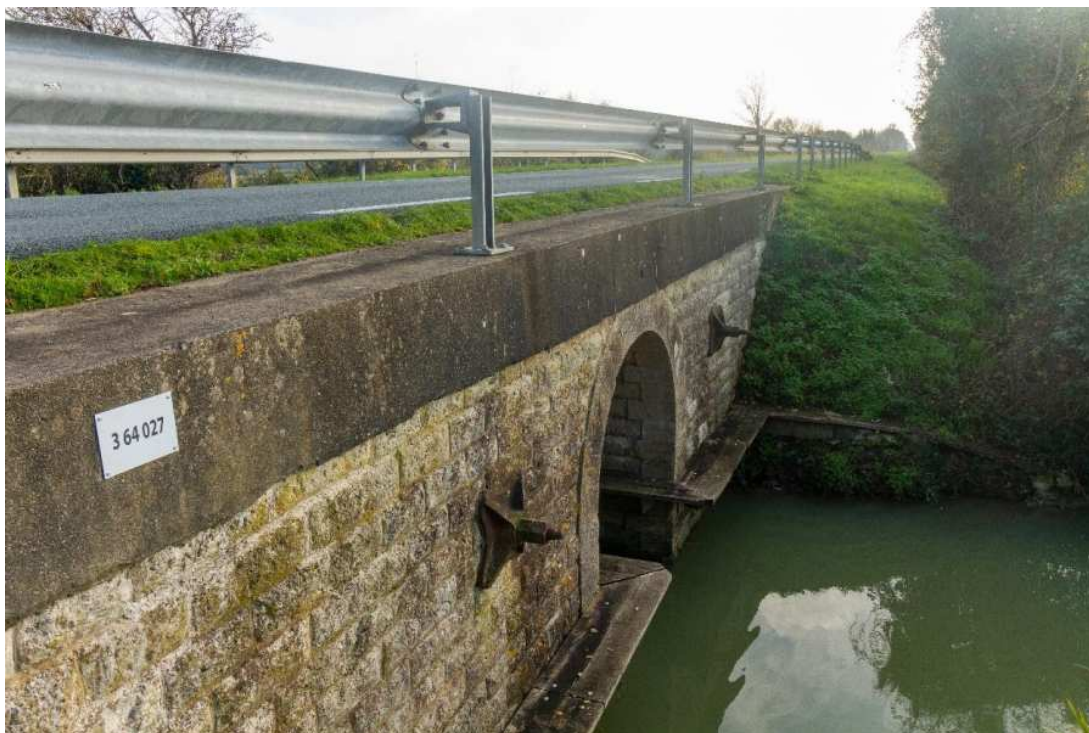
Figure 7:vue des encorbellements depuis l'amont de l'ouvrage 56

Compte tenu de la faible largeur de l'ouvrage (1,8m), l'installation de pontons flottants aurait pu créer des embâcles ou empêcher toute navigation sous l'ouvrage bien que quasi-inexistante dans ce secteur de marais. C'est pour ces raisons que la solution retenue fut celle d'installer des encorbellements en bois de 40cm de largeur : fixés à hauteur des berges en sortie d'ouvrage ils ne sont jamais en contact avec l'eau (pas d'embâcles) et sont suffisamment hauts pour permettre le passage de petites embarcations. Sous l'ouvrage les tablettes étaient fixées directement dans les murs à l'aide d'équerres renforcées, en revanche en sortie d'ouvrage les berges étant souvent trop fragiles, les encorbellements sont venus se poser sur des supports béton spécialement maçonnés pour l'occasion.

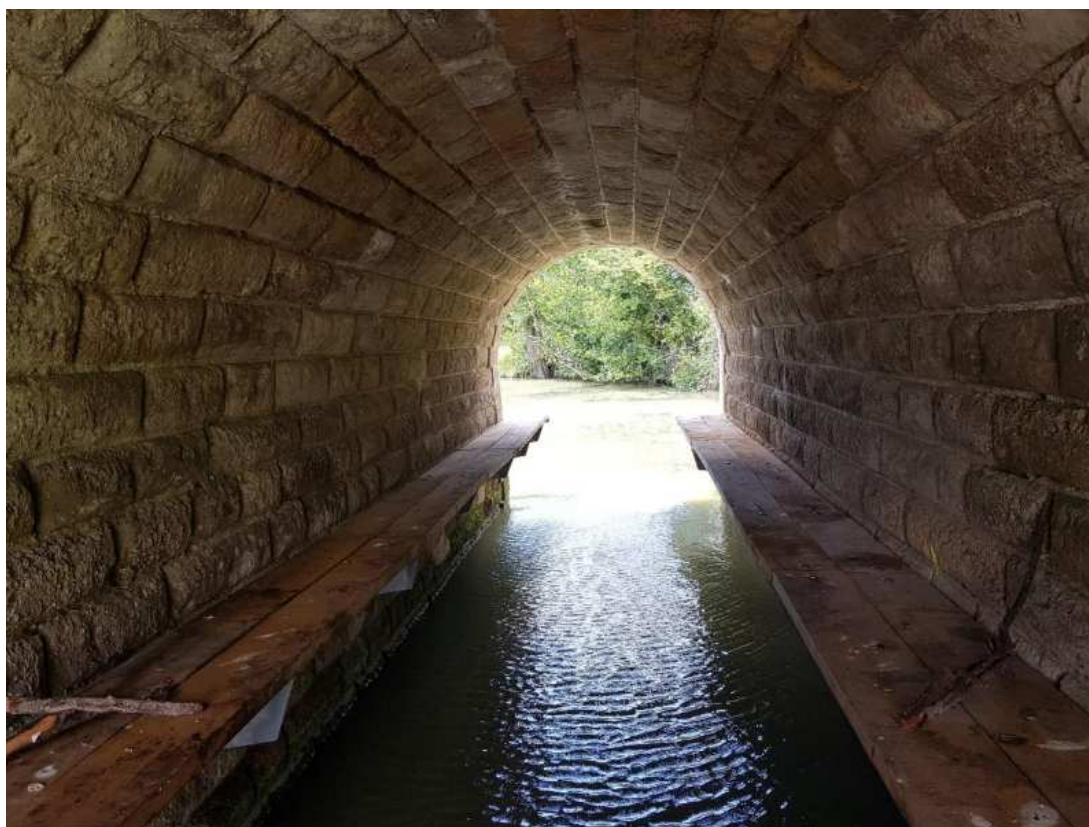
Figure 8:vue des encorbellements depuis l'intérieur de l'ouvrage 56

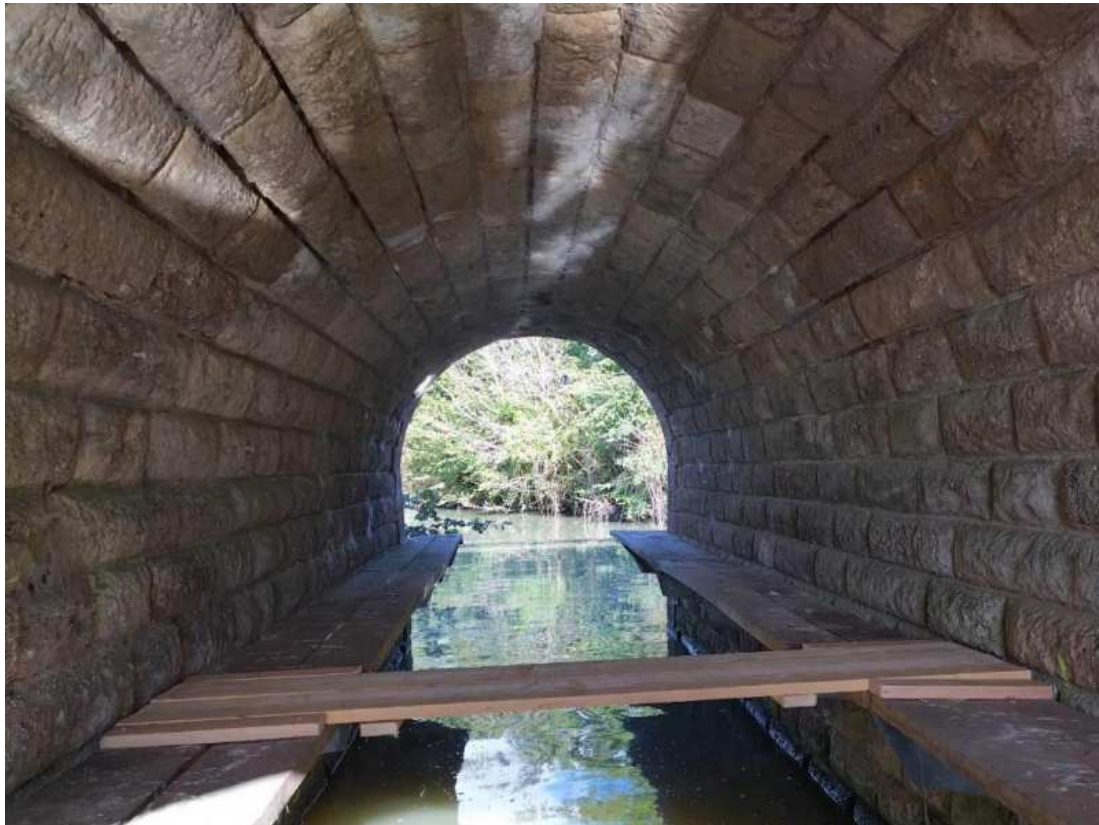
Figure 9:vue de la planche amovible de connexion des berges depuis l'intérieur de l'ouvrage 56

Après l'achèvement du chantier, une planche transversale amovible a été ajoutée à l'intérieur de l'ouvrage : elle permet de connecter les deux encorbellements et ainsi aux animaux de circuler d'une berge à l'autre en toute sécurité tout en restant à l'abri dans l'ouvrage. En effet après l'installation des palissades bois nous sommes aperçus qu'il était désormais impossible pour les animaux strictement terrestres de passer d'une berge à l'autre sans traverser la chaussée, ce que nous cherchons justement à empêcher.

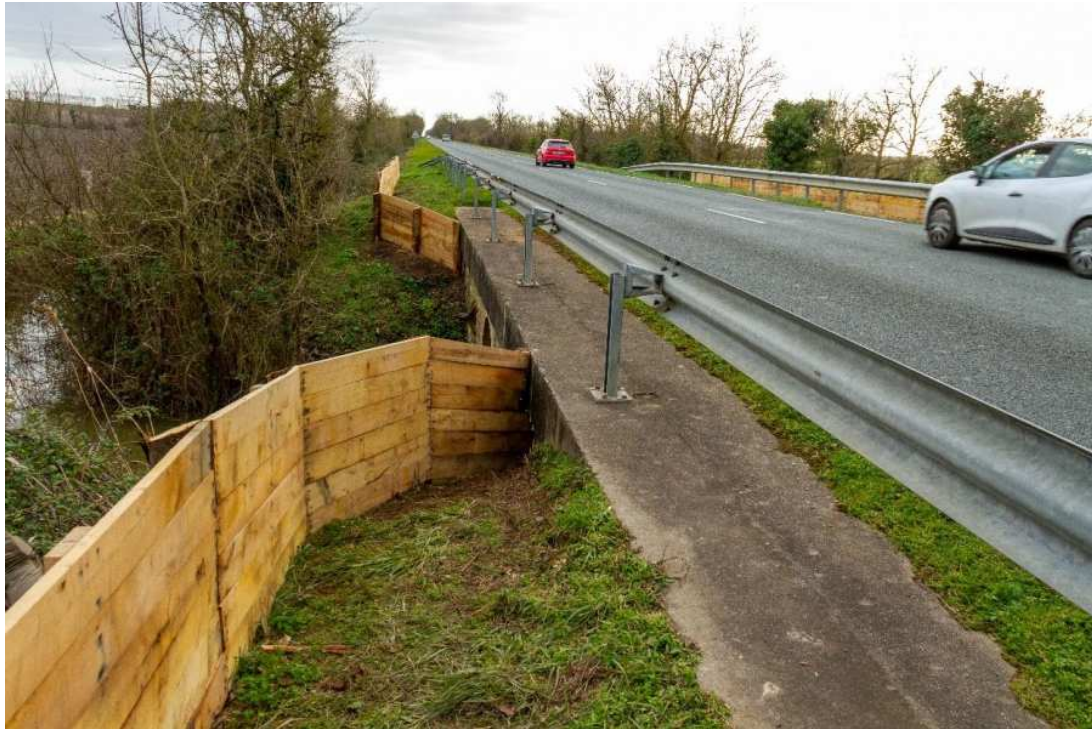
Figure 10:vue des palissades en amont de l'ouvrage 56

glissière de sécurité. Cette distance correspond à la largeur nécessaire pour utiliser les engins de coupe mécanique en toute sécurité. Pour améliorer la longévité des palissades, les têtes des piquets sont coupées en biseau pour éviter la stagnation de l'eau qui pourrait entraîner une détérioration prématurée de ces derniers.

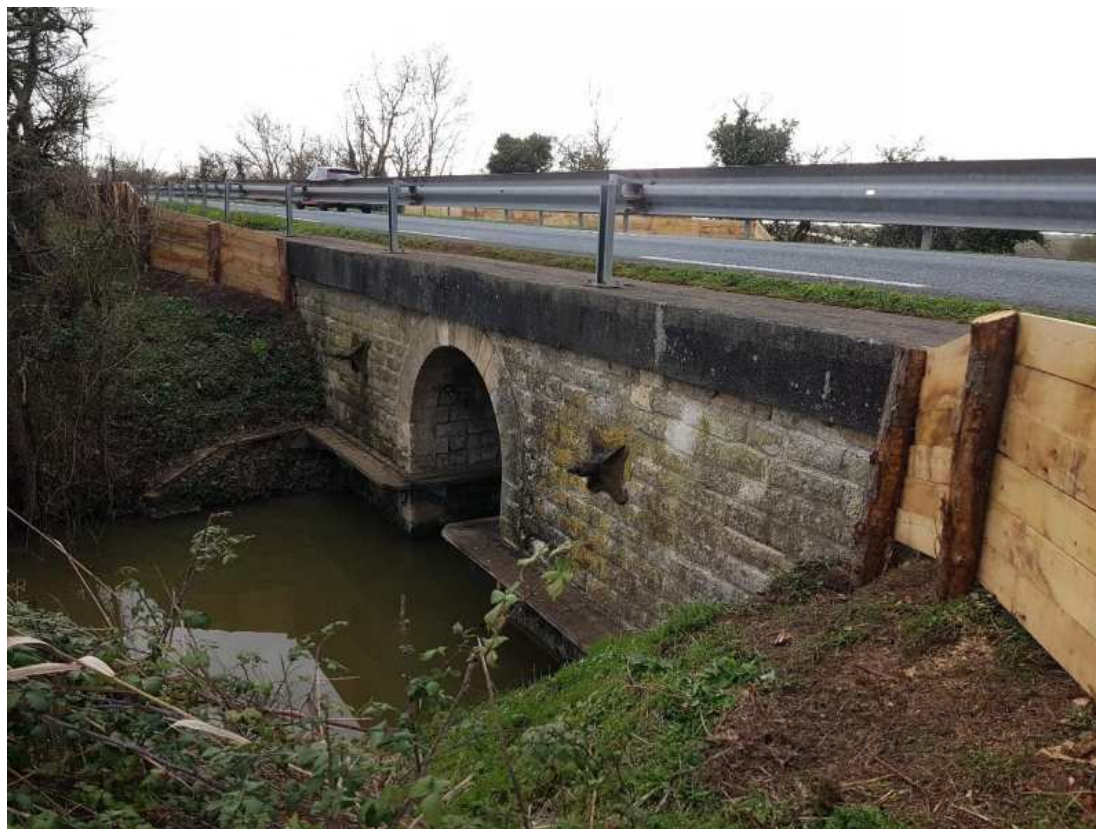
Figure 11:vue des palissades depuis l'amont de l'ouvrage 56

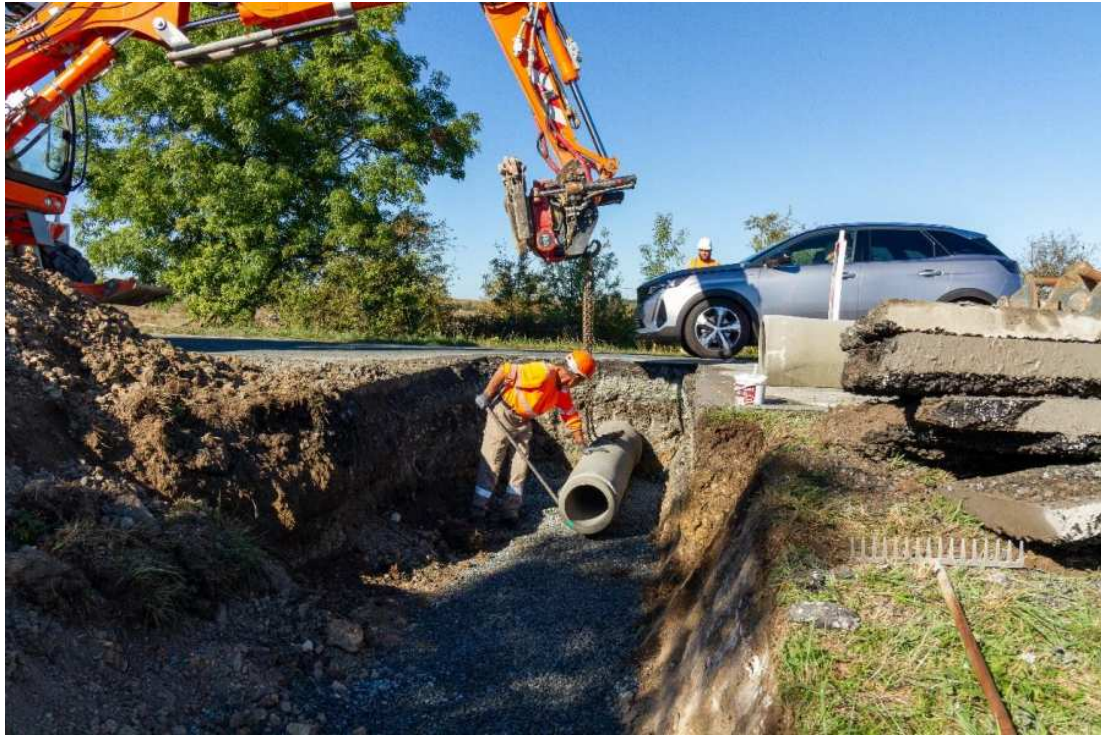
Figure 7: installation de la buse par travaux en demi-chaussée

Compte tenu de l'enveloppe financière disponible pour la création de ce cheminement il n'a pas été possible d'installer un dalot, bien plus coûteux qu'une buse sèche. Comme pressenti la hauteur disponible entre le haut de l'ouvrage 55 et le bas de la chaussée n'était pas suffisante pour l'installation d'une buse de 500mm, nous avons donc dû nous contenter d'une buse de diamètre 300mm. Cette buse a en revanche bien été posée dans l'axe du canal afin d'en faciliter l'usage par les animaux.

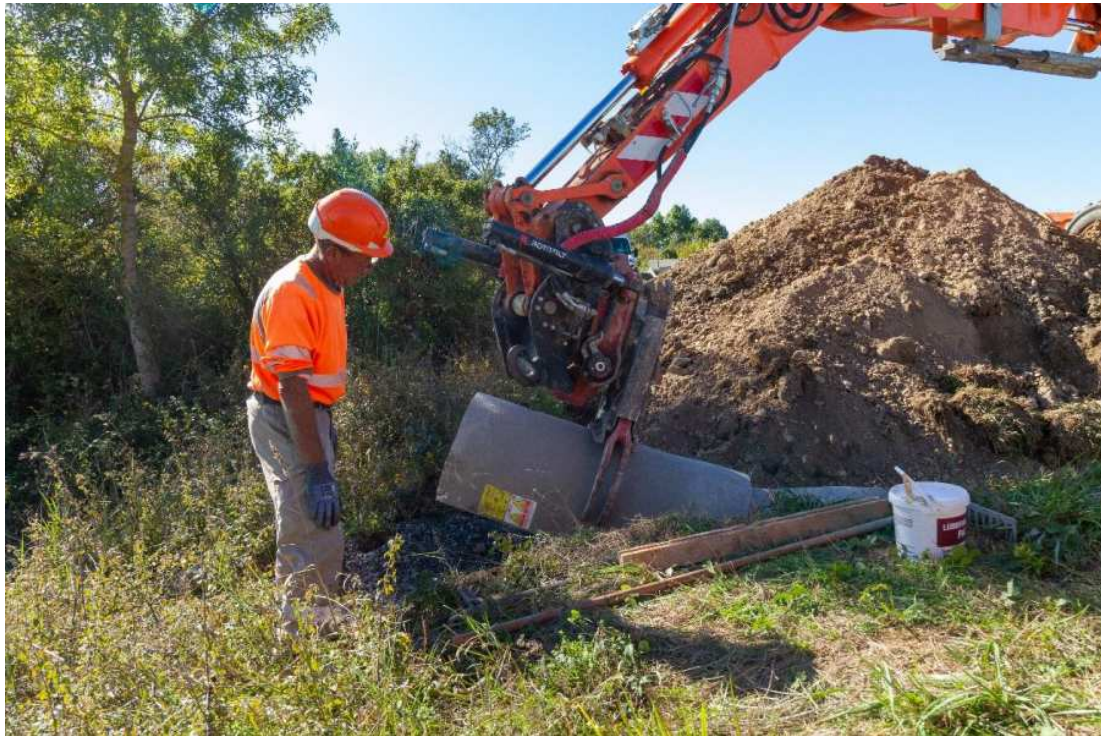
Figure 8: mise en place de la tête de buse

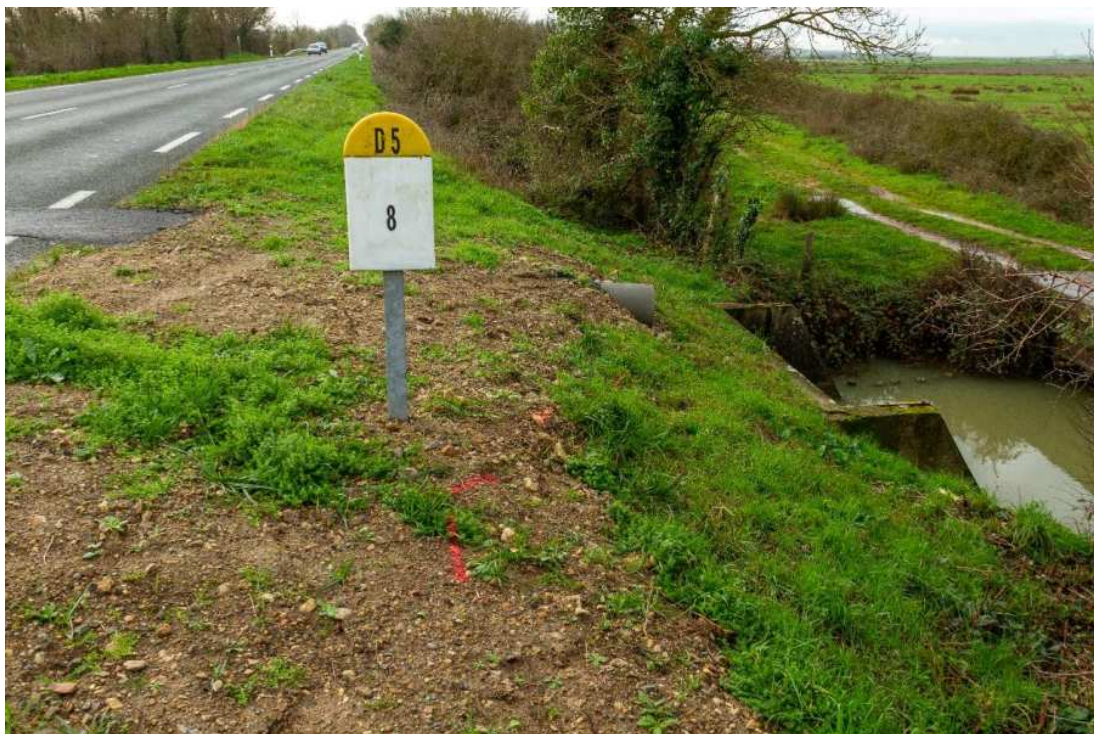
Figure 9: vue de la sortie de buse côté ouest

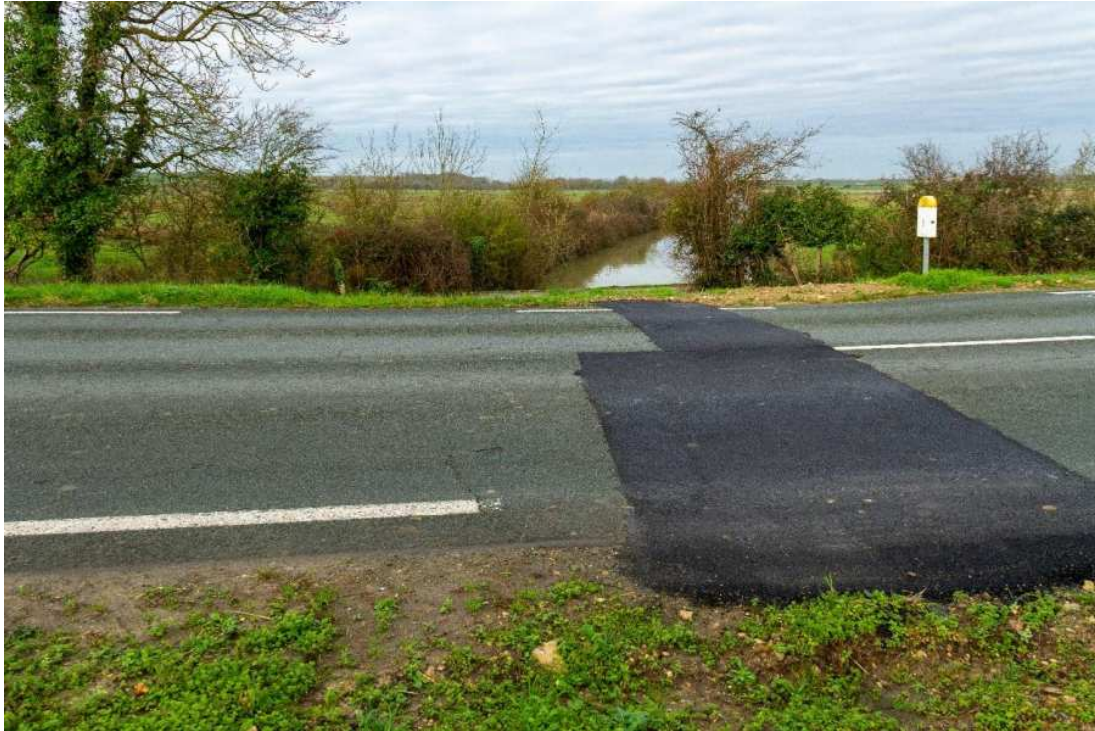
Figure 10:vue du chantier terminé et du canal de Suze depuis l'est

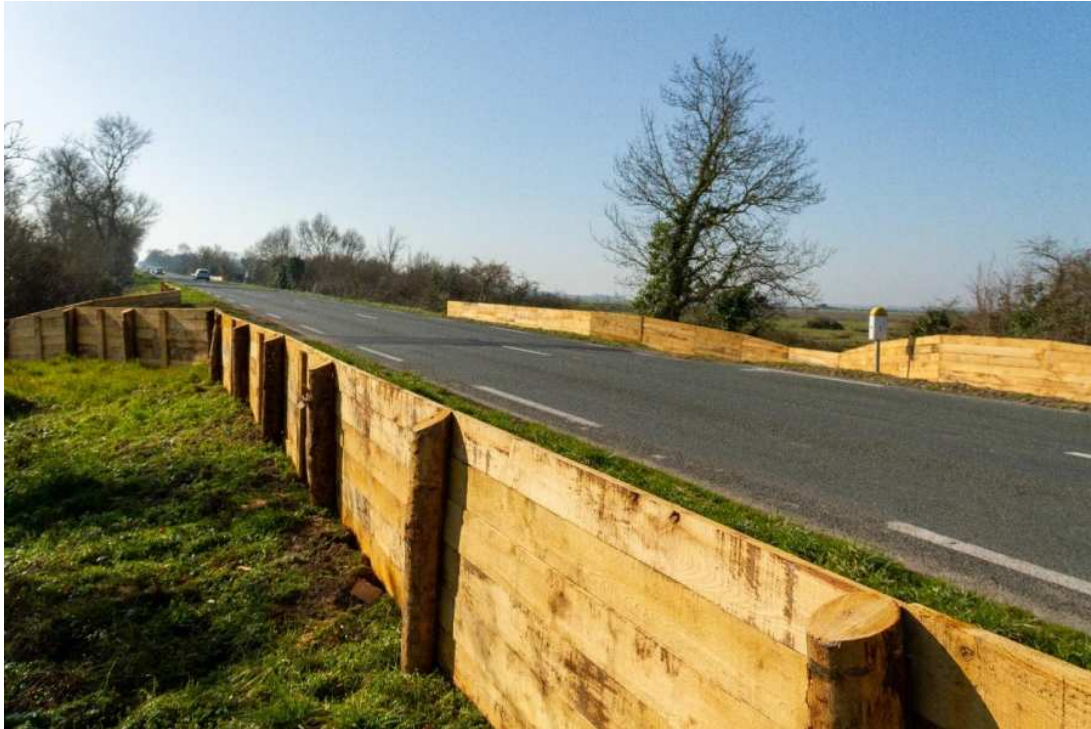
Figure 11: vue du franchissement depuis le nord-est

Se sont au total plus de 90m de palissades bois qui ont servi à créer les entonnements à chaque entrée de la buse. Compte tenu de l'endroit où sont finalement sorties les têtes de buse, la forme de l'entonnement a été inversé par rapport au schéma initialement envisagé.

Du remblai a été ajouté aux pieds des palissades côté route afin de garantir une bonne étanchéité du dispositif tout en conservant une hauteur d'obstacle de 80cm côté accotement. Pour éviter que les palissades ne soient endommagées lors de l'entretien de la végétation des accotements elles sont installées avec un retrait d'au moins 1,4m par rapport à la chaussée. Cette distance correspond à la largeur nécessaire pour utiliser les engins de coupe mécaniques en toute sécurité. Pour améliorer la longévité des palissades, les têtes des piquets sont coupées en biseau pour éviter la stagnation de l'eau qui pourrait entraîner une détérioration prématurée de ces derniers.

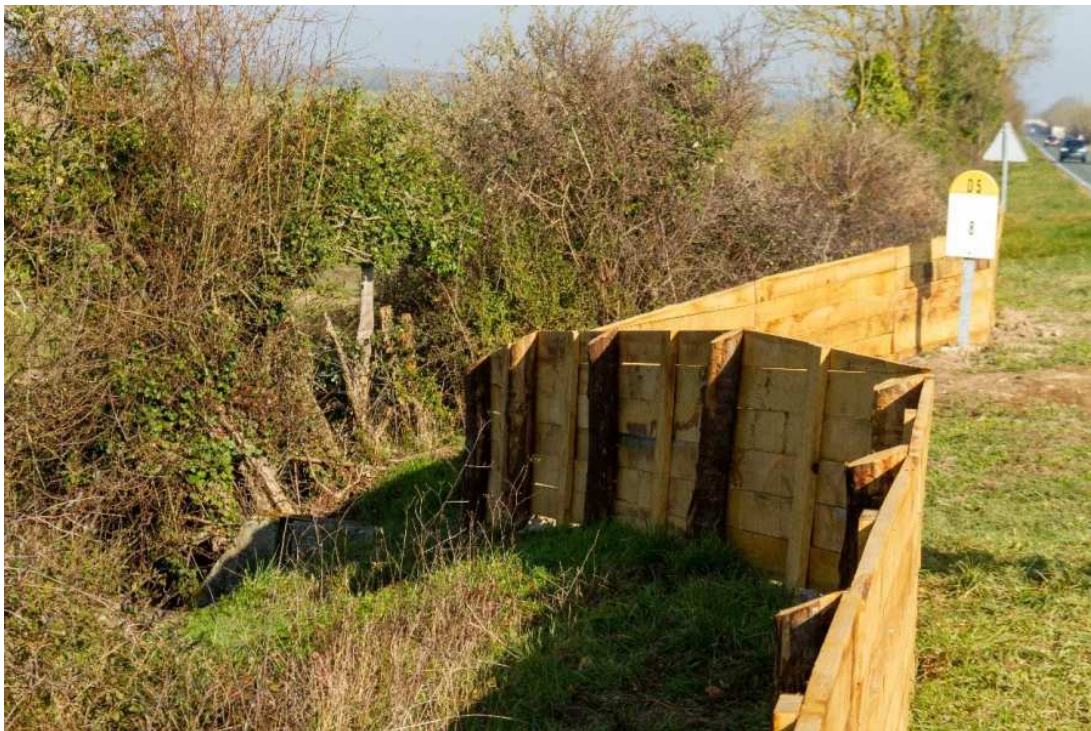
Figure 12: vue de l'entonnement côté ouest du franchissement

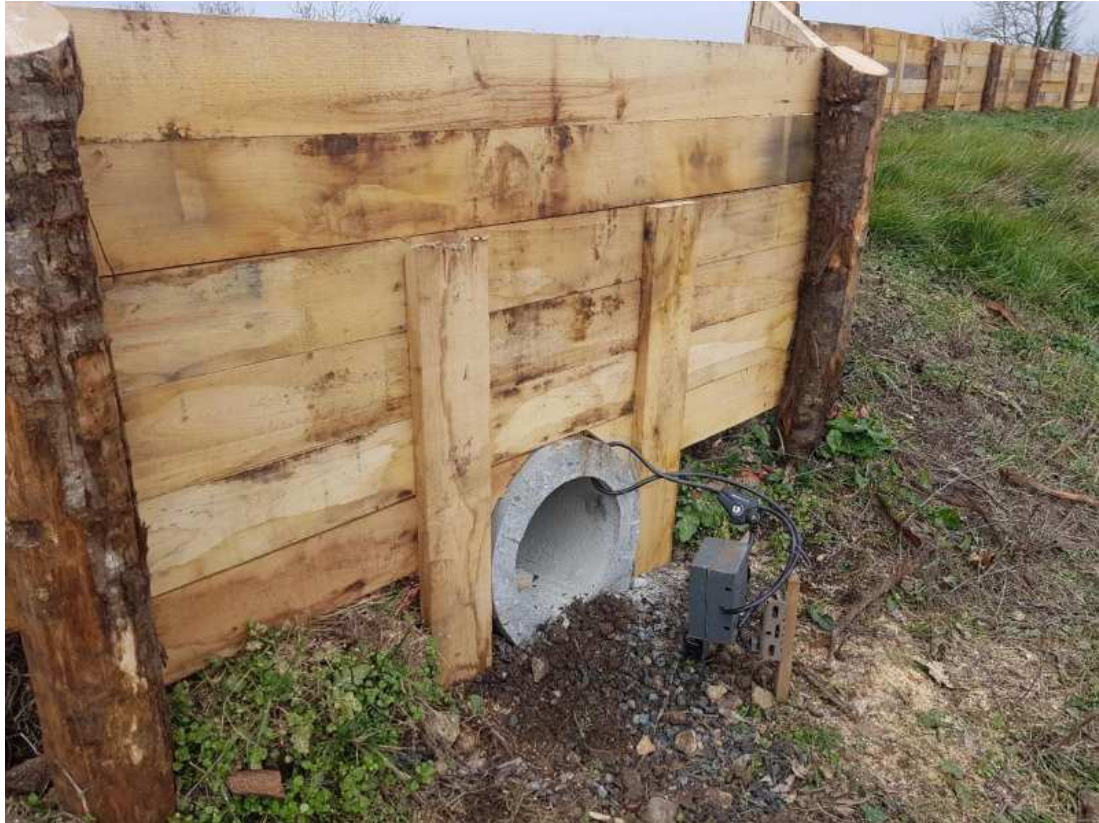
Figure 13:vue du raccord de l'entonnement à la tête de buse côté est

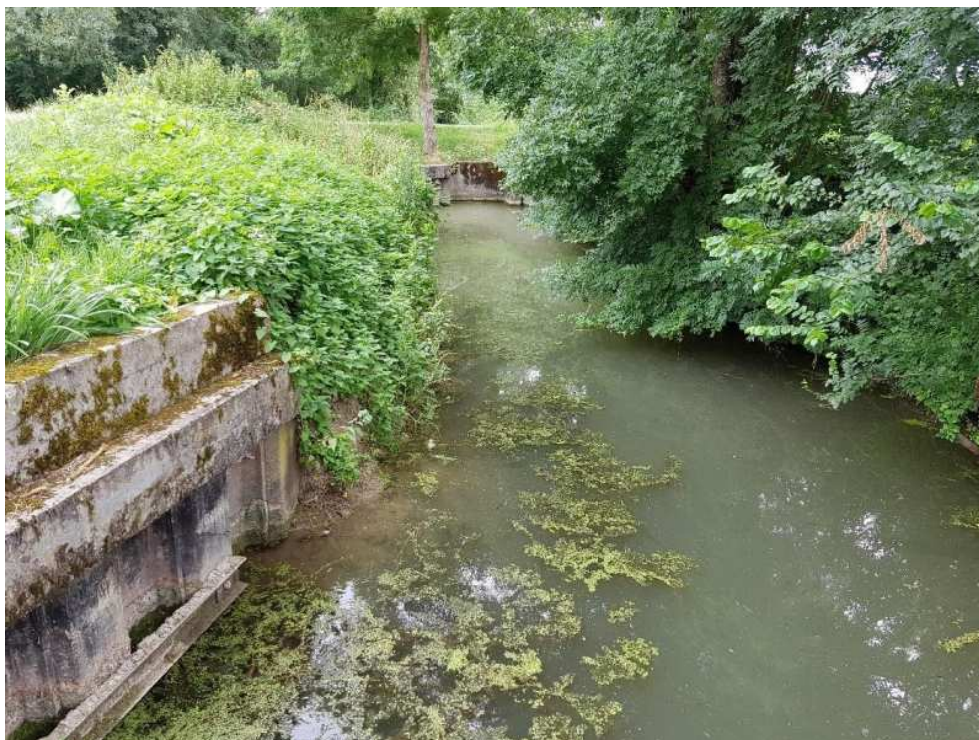
Dans ce franchissement à risque, un second élément peut s'avérer problématique pour la faune, il s'agit du canal de ceinture présent au sud-est de l'ouvrage 57. Ce canal peut constituer un corridor de déplacement alternatif au canal principal : tout animal le longeant arrivera directement sur la route risquant donc d'être percuté par un véhicule.

Figure 6:vue du canal de ceinture depuis l'ouest

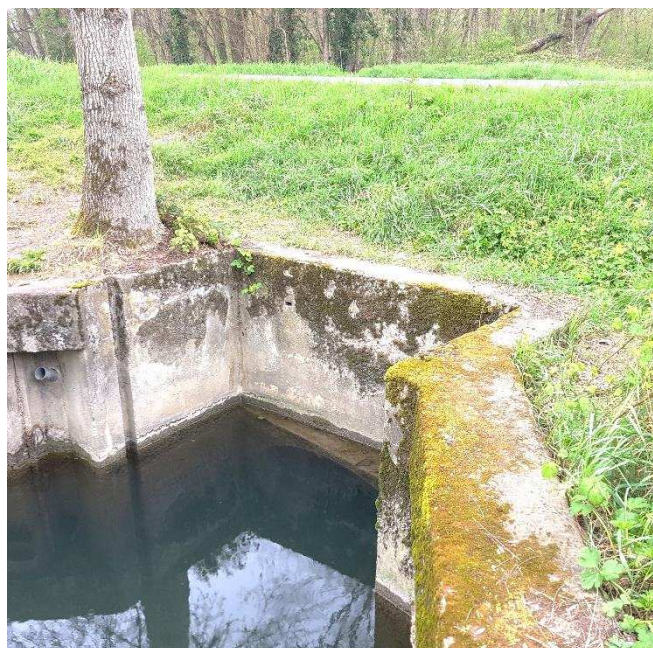
Le canal de ceinture rive gauche n'est pas aménageable à l'aide d'encorbellements comme l'ouvrage 57 puisque la continuité hydraulique ici est assurée par une buse immergée ne présentant donc aucun tirant d'air.

Figure 9:vue de la buse immergée du canal de ceinture

Dans cette configuration la seule possibilité d'aménagement d'un cheminement protégé est l'installation d'un passage souterrain dans l'alignement du canal et à une altimétrie comprise entre le haut de l'ouvrage et le bas de la chaussée. Il pourra s'agir d'une buse de diamètre 500mm ou d'un dalot d'ouverture interne 100*40.

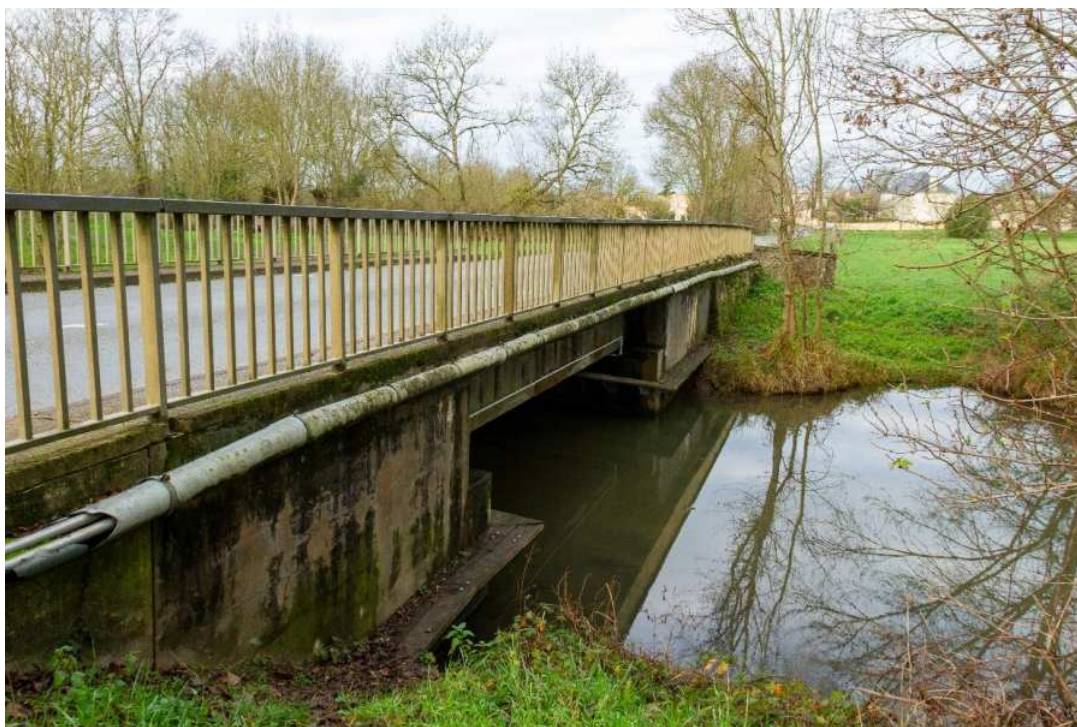
Des encorbellements en bois de 40 cm de largeur ont été installés sous l'ouvrage, fixés directement dans le pied de pont. En sortie d'ouvrage, les berges n'étant pas assez solides, les encorbellements ont été fixés sur des pieux en bois enfoncés profondément dans le lit du canal. Le marnage maximum étant finalement plus important que les 50cm initialement estimés, en période d'inondation le tirant d'air est réduit à zéro rendant inefficace l'aménagement. Ce fort marnage aurait rendu complètement impossible l'utilisation de pontons flottants comme solution alternative.

Figure 13:vue des encorbellements depuis l'amont de l'ouvrage 57

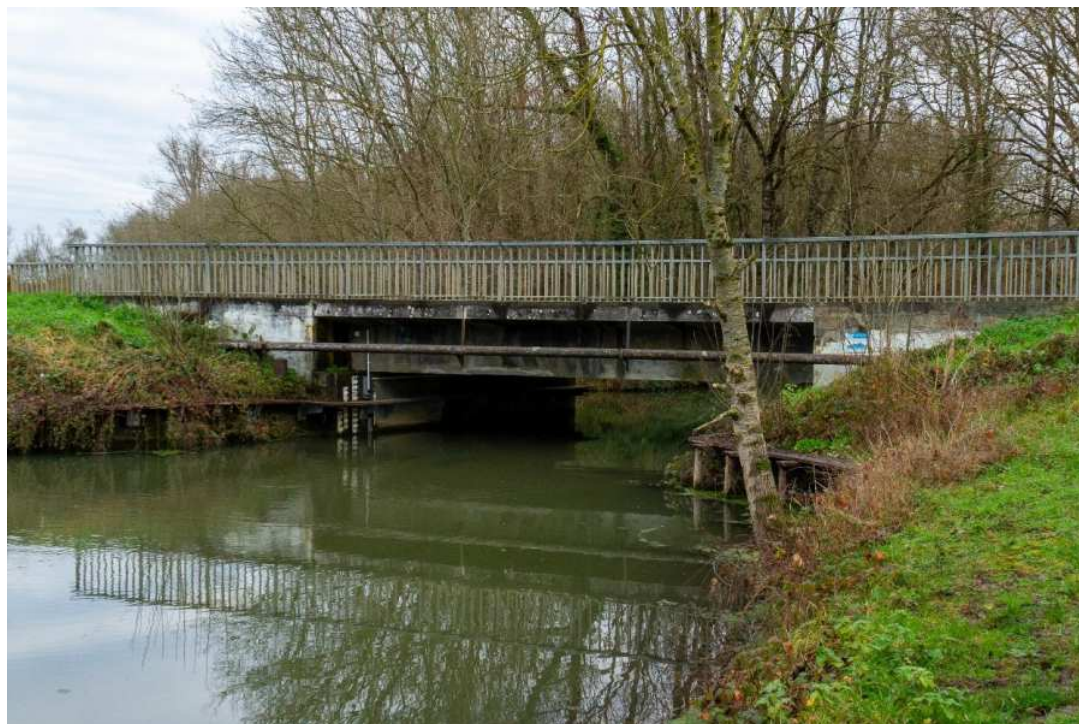
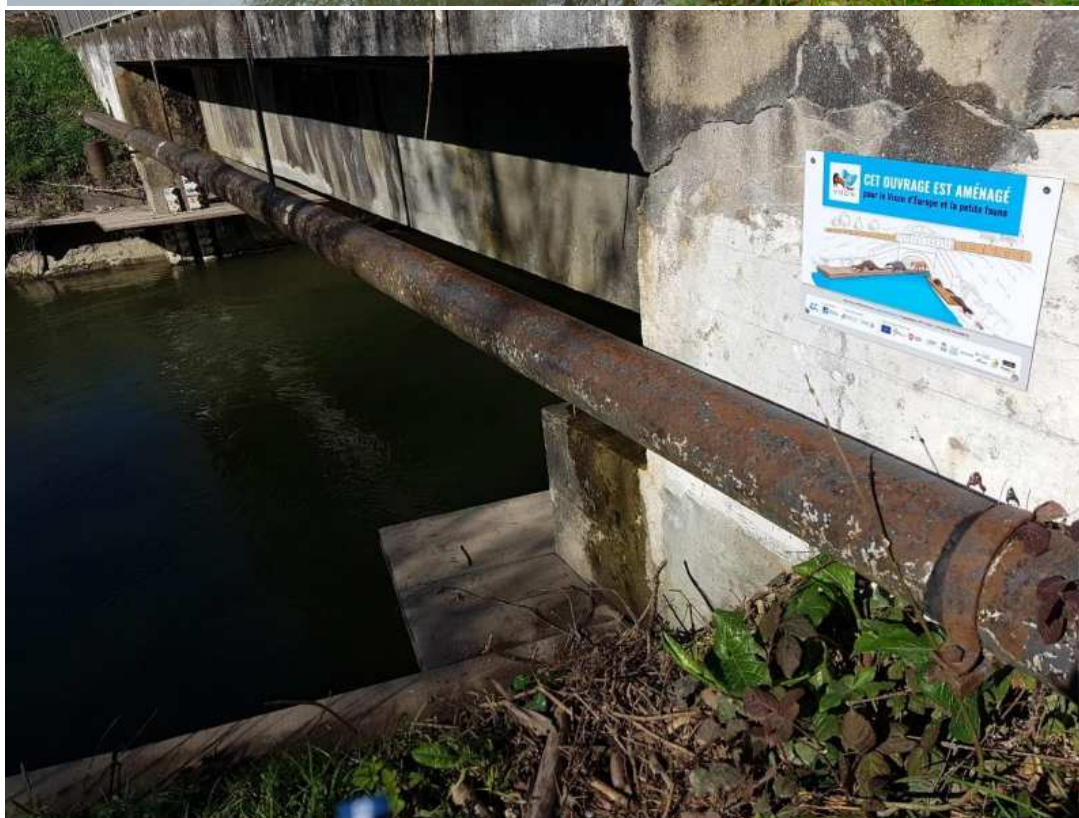
Figure 14:vue des encorbellements depuis l'aval de l'ouvrage 57

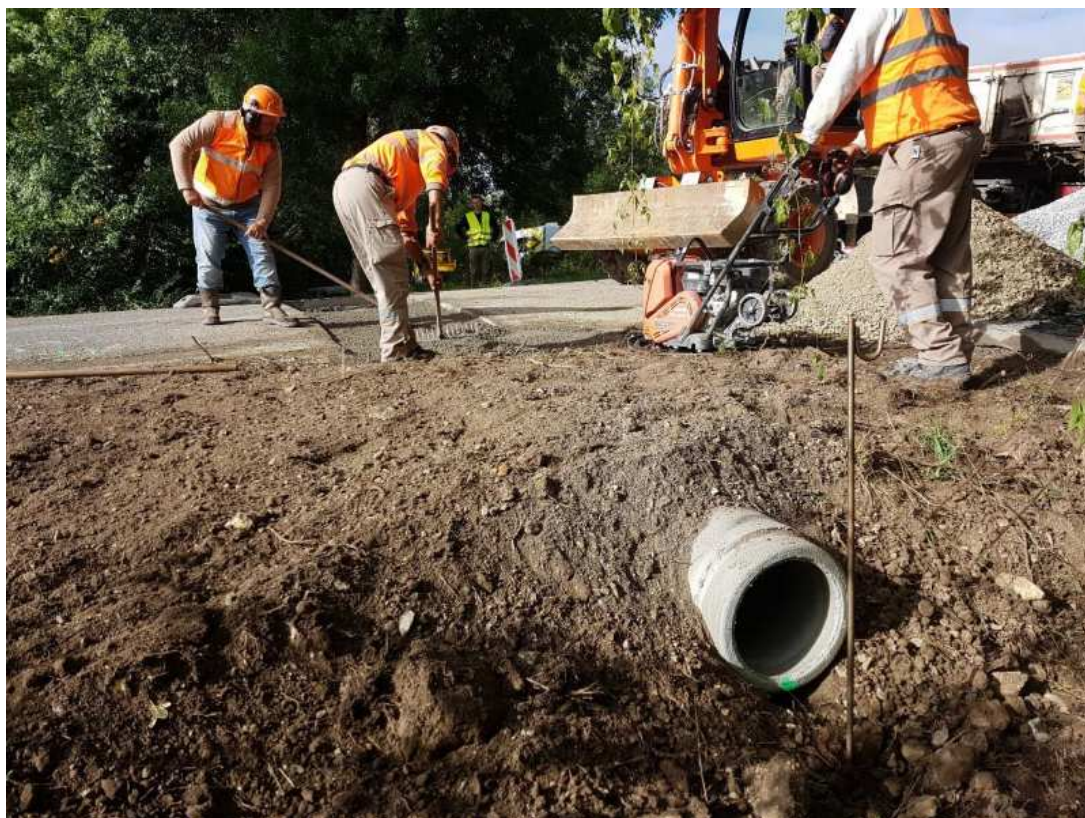
L'installation d'un dalot sur ce cheminement auxiliaire n'était financièrement pas réalisable puisqu'elle aurait consommé à elle seule les crédits alloués pour sécuriser l'ensemble de ce franchissement. La hauteur de remblai entre le haut de l'ouvrage hydraulique et le bas de la chaussée ne permettait pas l'installation d'une buse de 500mm de diamètre intérieur, celle installée présente donc un diamètre intérieur de 300mm. Cette taille permet le passage des plus petits animaux mais pourrait être limitantes pour les animaux les plus gros tels que le Blaireau ou le Renard.

Les travaux ont été réalisés en une seule journée avec maintien de circulation routière sous alternat avec ouverture de la route par demi-chaussée.

Figure 15:travaux d'installation de la buse de 300mm

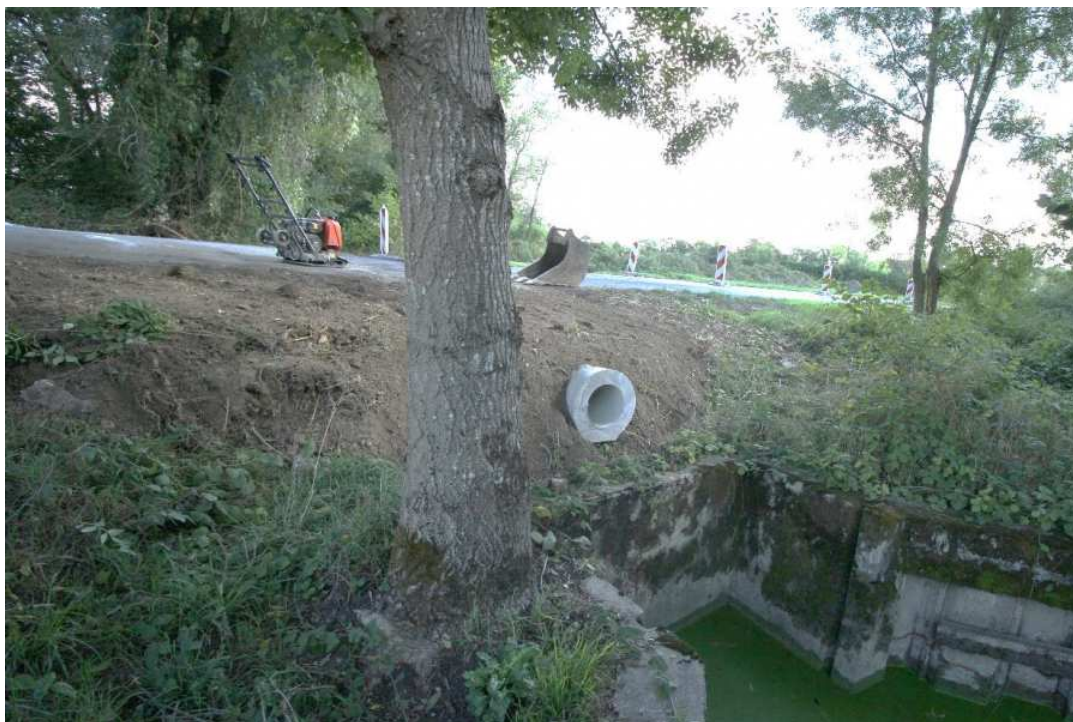
Figure 16: vue de la sortie sud-ouest de la buse sèche du canal de ceinture

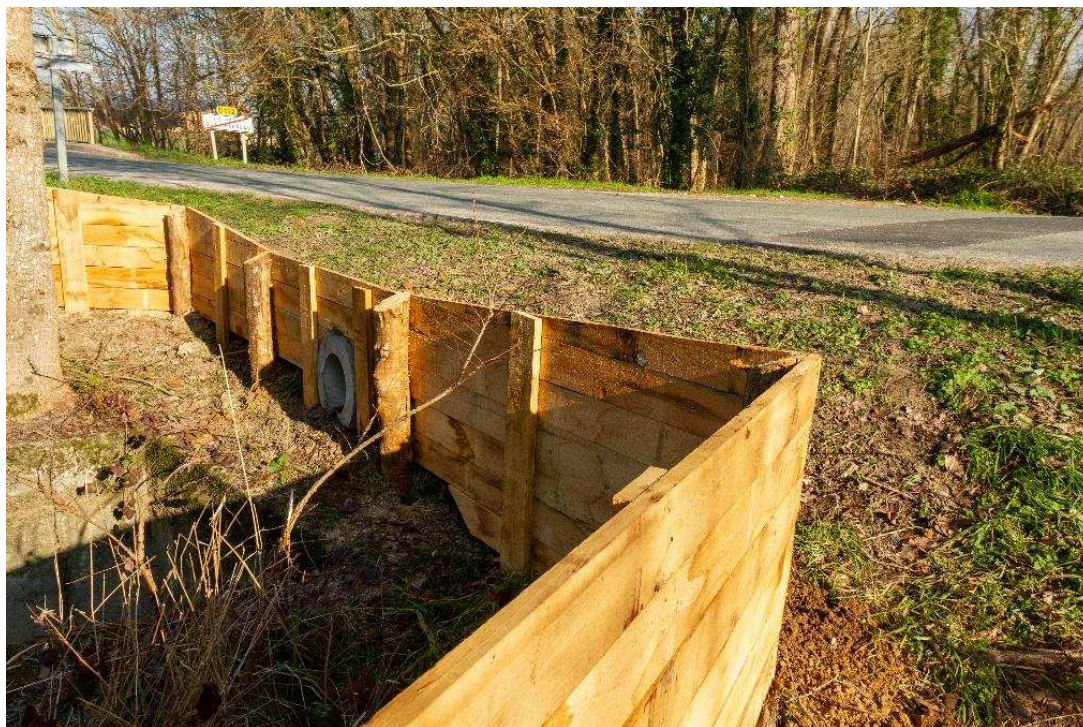
Deux palissades en bois sous forme d'entonnements de 80cm de haut ont été installées aux deux sorties de la buse. Tout animal qui chemine le long du canal de ceinture est ainsi guidé par les palissades vers le passage souterrain sécurisé. Le bas des palissades a été remblayé avec de la terre côté route afin de garantir l'étanchéité du dispositif tout en maintenant une hauteur de 80 cm côté canal.

Figure 17:vue de la palissade sud du canal de ceinture

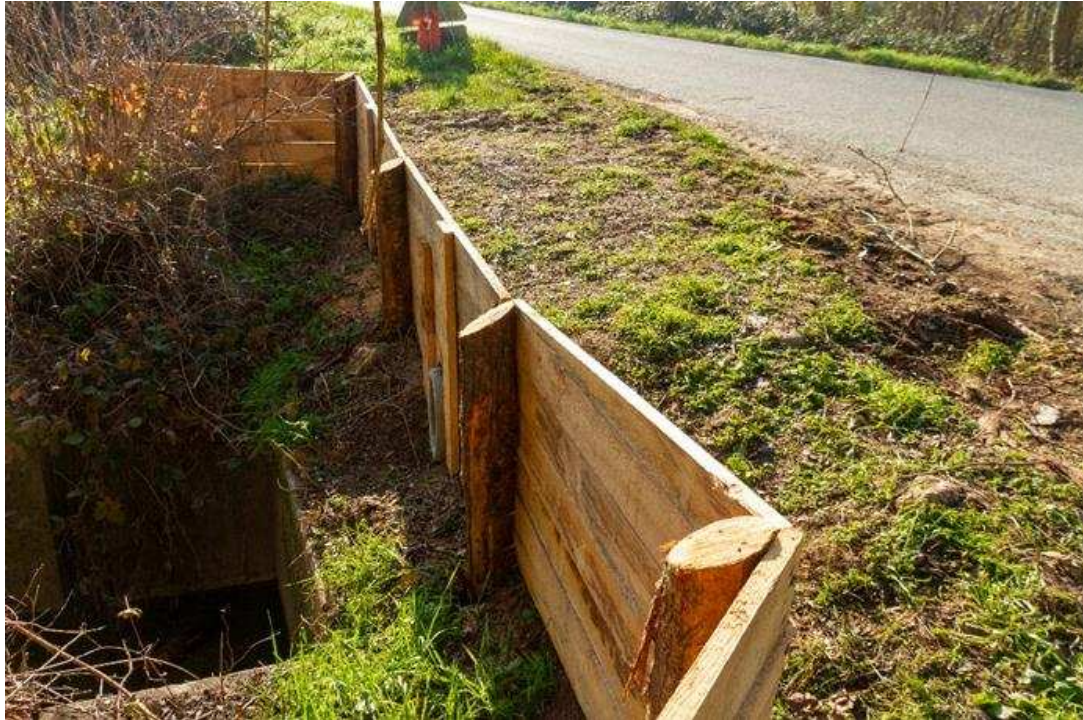
Figure 18:vue de la palissade nord du canal de ceinture

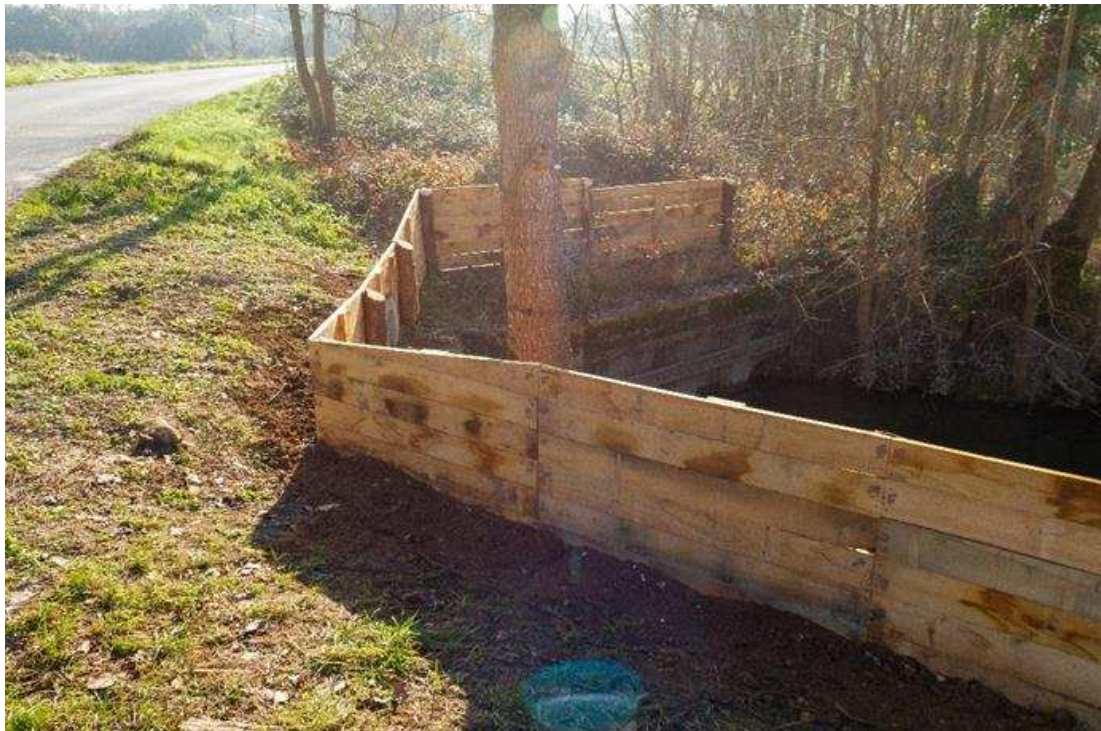
Figure 19:vue générale de l'entonnement sud du canal de ceinture

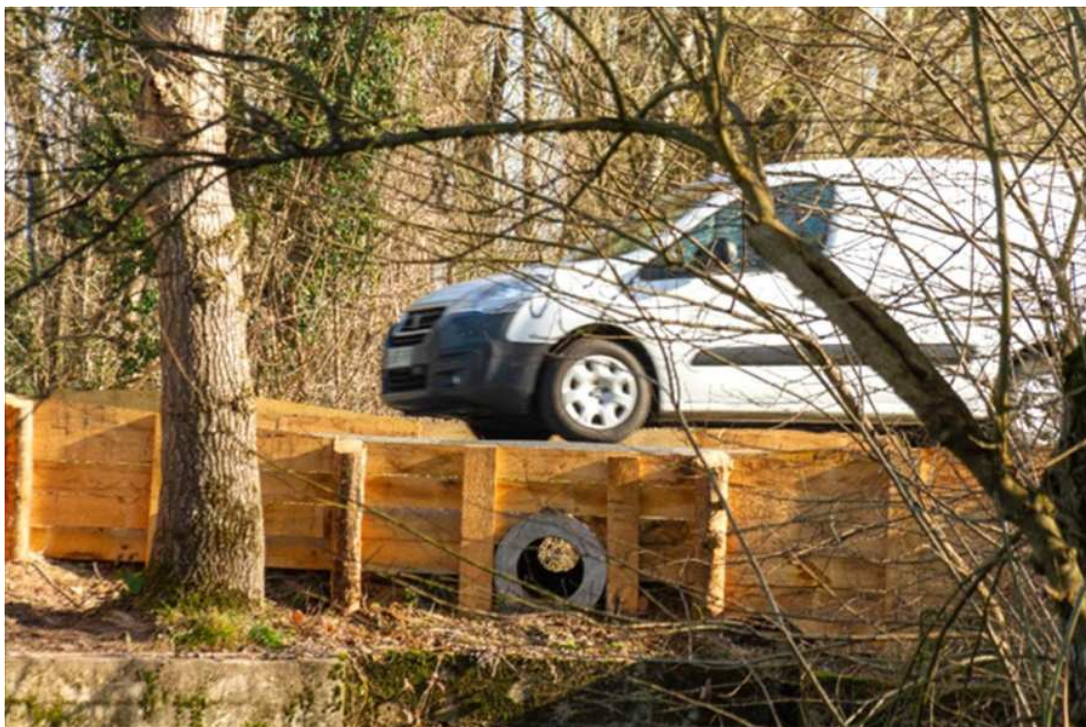
Figure 20:vue de la buse vis à vis du risque de collision routière
