LIFE VISON

LIFE16 NAT/FR/000872

Action C4 : Réduction de la mortalité directe par aménagement routier

LIVRABLE C4 : Recueil des fiches travaux + carte de localisation + photos des ouvrages aménagés

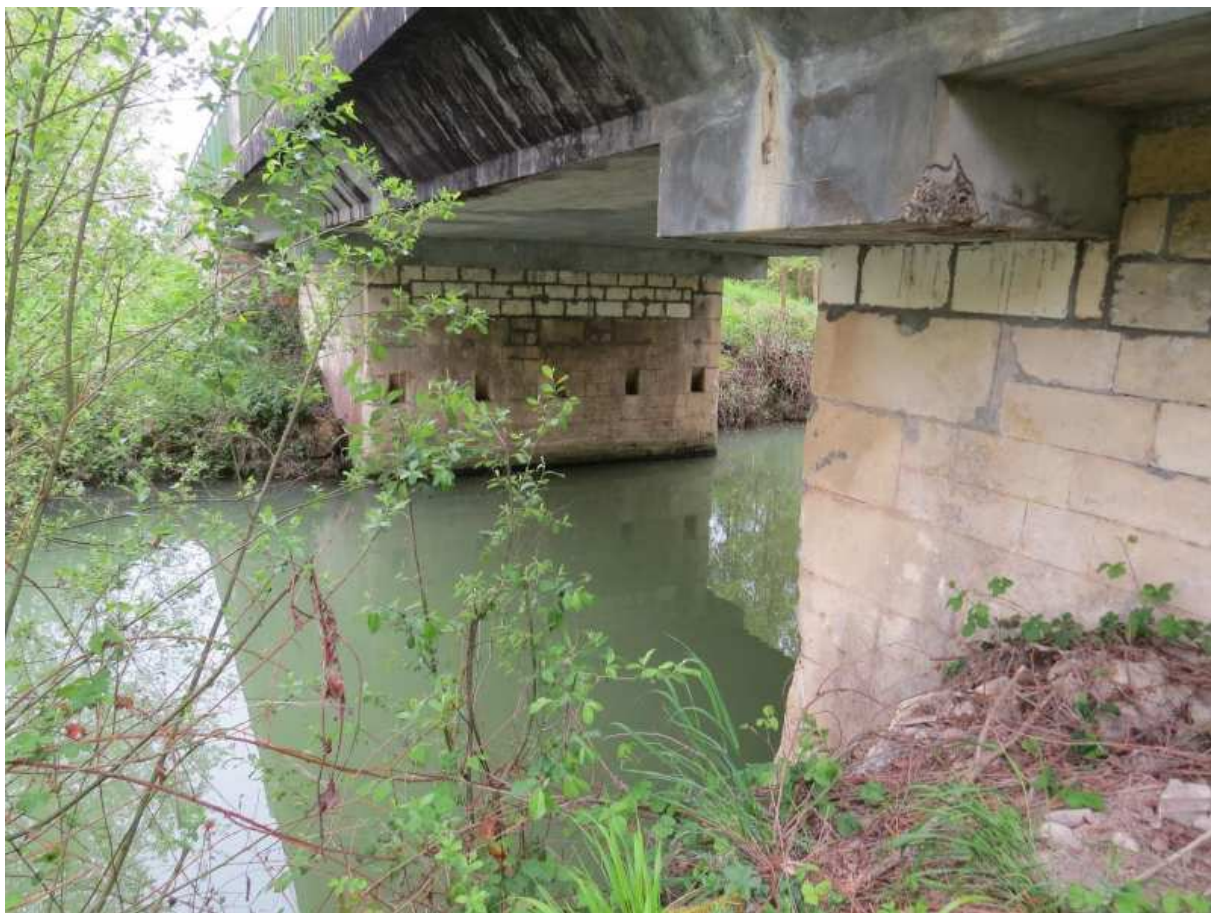
Figure 2:vue de l'ouvrage 54a

Les ouvrages hydrauliques 54a et 54b sont situés le long du Canal de Charras qui constitue le corridor majeur des Marais de Rochefort pour les mustélidés semi-aquatiques ainsi que pour une majorité des mammifères terrestres. Ces ponts cadre ne permettent pas le passage à pieds secs des animaux en dessous du tablier des ponts. Compte tenu de leur position sur le canal de Charras et du trafic routier (environ 750 véhicules/jour) il s'agit de points à risque pour tout animal se déplaçant le long du canal.

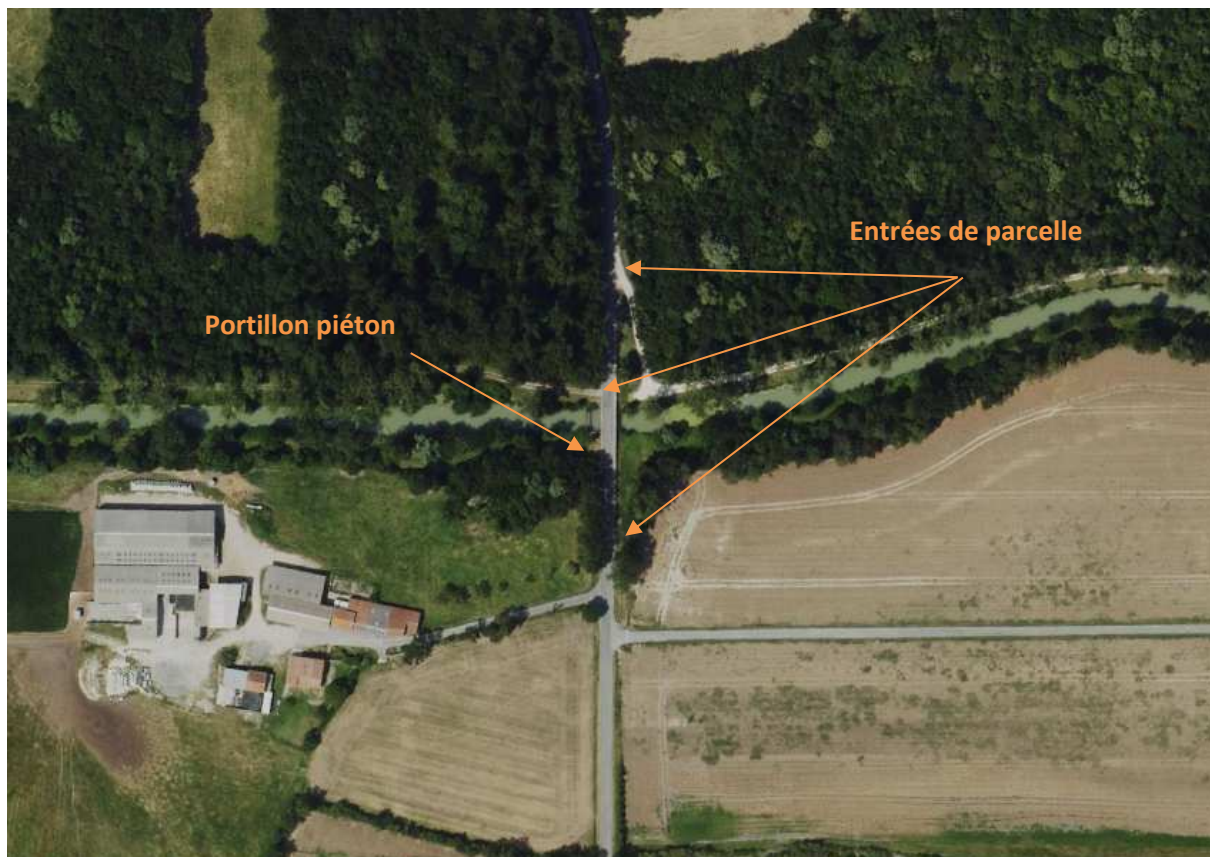
Figure 4: Localisation des entrées de parcelle

Si une protection de l'ensemble du franchissement est envisagée, trois entrées de parcelles seront à traiter : une sur chacune des berges du canal de Charras en amont des ouvrages et une troisième à l'aval en rive droite. Enfin un petit portillon pour accès piéton sera également à prendre en compte à l'aval des ouvrages en rive gauche du canal principal.

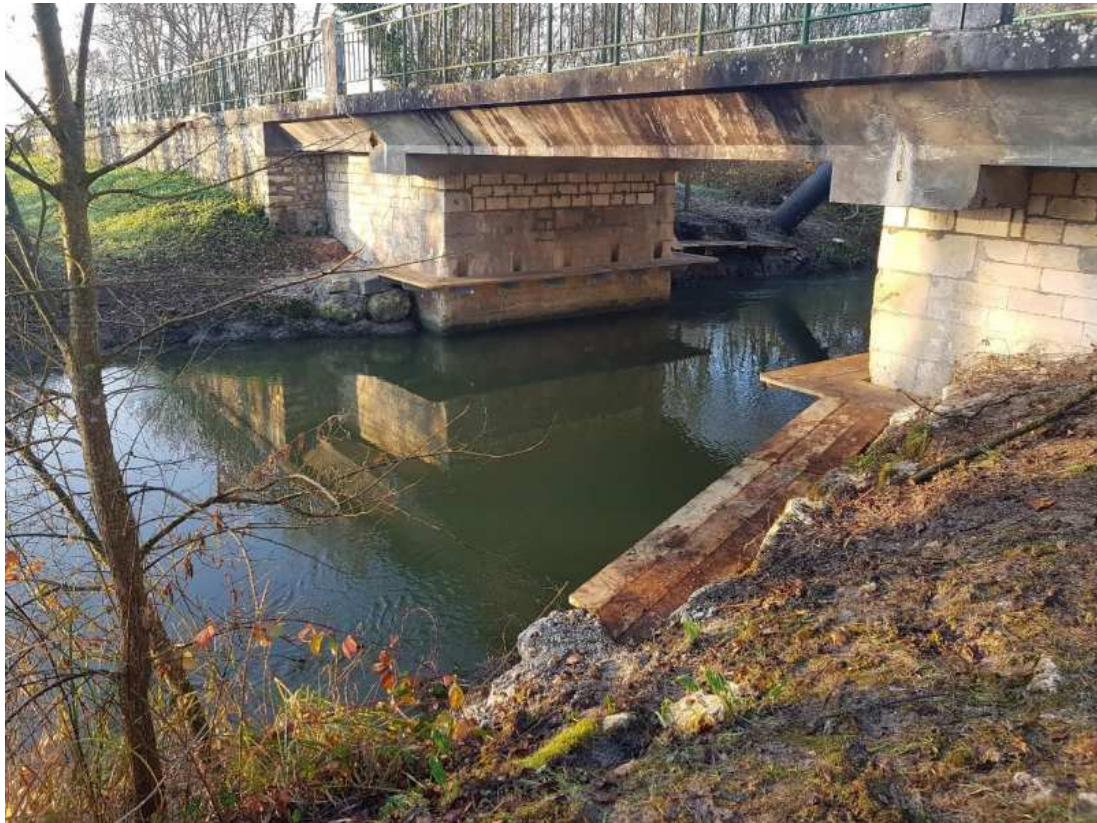
Figure 14:vue des encorbellements depuis l'amont de l'ouvrage 54a

Des encorbellements en bois de 60cm de largeur ont été installés sous les deux ouvrages 54a et 54b. Ils ont été fixés à la même hauteur que le haut des berges adjacente garantissant ainsi un passage à pieds secs pour les animaux même en période de crue. S'agissant d'un de nos premiers ouvrages aménagés, nous n'avions pas de recul sur la largeur optimale à donner à l'encorbellement. Elle s'est finalement révélée trop importante puisqu'au-delà de 40 cm elle favorise l'utilisation de l'aménagement par les humains que ce soit pour le passage, la pêche, la baignade ou toute autre activité, réduisant ainsi sa fonctionnalité pour la faune sauvage.

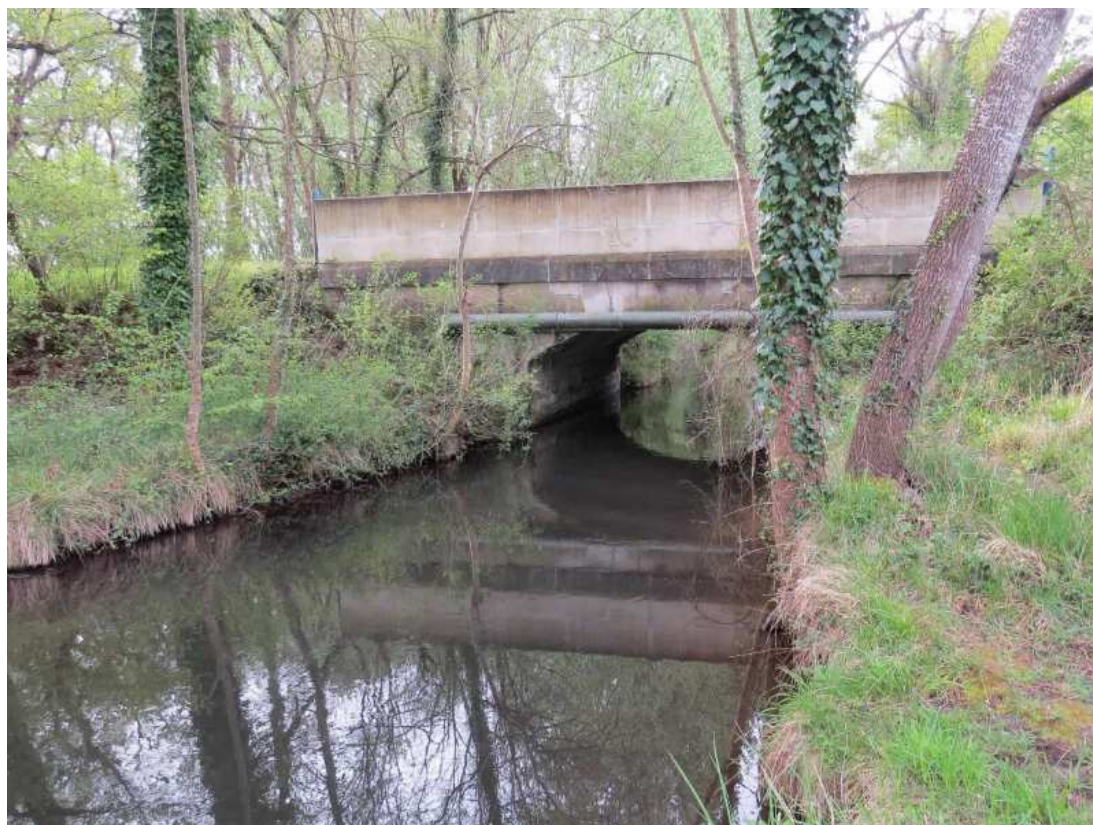
L'ouvrage hydraulique 52 est situé sur le Bruant, seul cours d'eau reliant la Charente à une petite vallée extrêmement favorable pour les mammifères semi-aquatiques. Ce pont voute ne permet pas le passage à pieds secs des animaux en dessous du tablier du pont, s'ils ne souhaitent/peuvent pas traverser à la nage ils préféreront donc l'éviter et traverser la chaussée au risque de se faire percuter par un véhicule. Le risque de collision est extrêmement important sur ce franchissement car sur environ 300m la route départementale traverse une vaste zone humide d'où peuvent surgir les animaux, de plus il s'agit d'un axe routier très fréquenté que les véhicules empruntent à vive allure.

Figure 6:vue de l'ouvrage 52 depuis l'aval

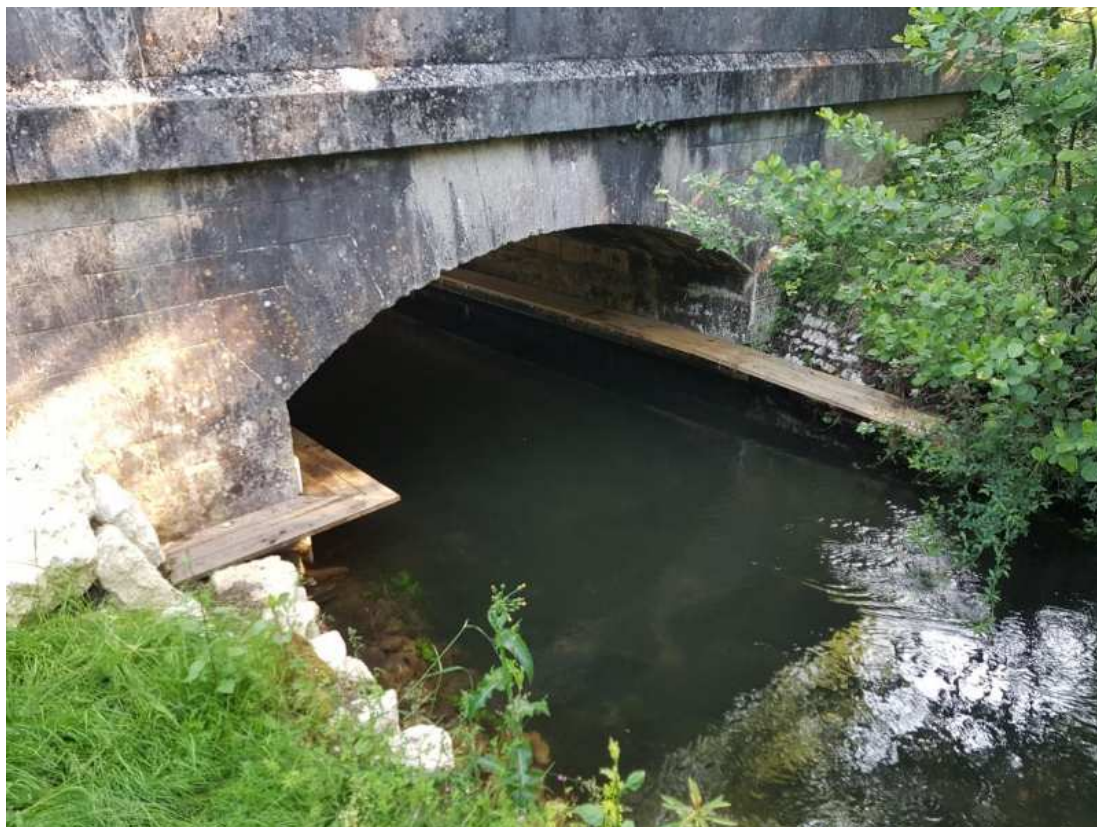
Figure 11:vue des encorbellements depuis l'amont de l'ouvrage 52

Des encorbellements en bois de 40cm de largeur ont été réalisés pour une longueur totale de 30m. Lors de la traversée ils ont été fixés directement dans le pied du pont puis les raccords ont été solidarifiés à la berge existante ou à des enrochements créés pour l'occasion lorsque la solidité de cette dernière était incertaine.

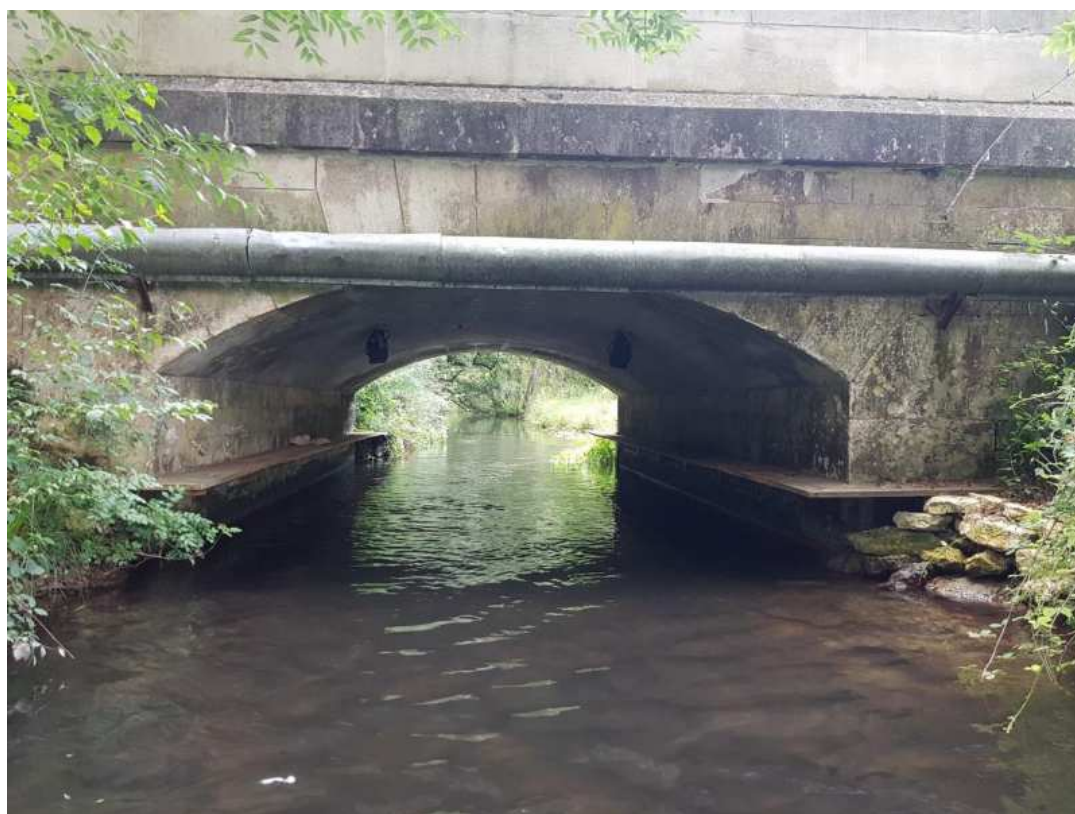
Figure 12:vue des encorbellements depuis l'aval de l'ouvrage 52

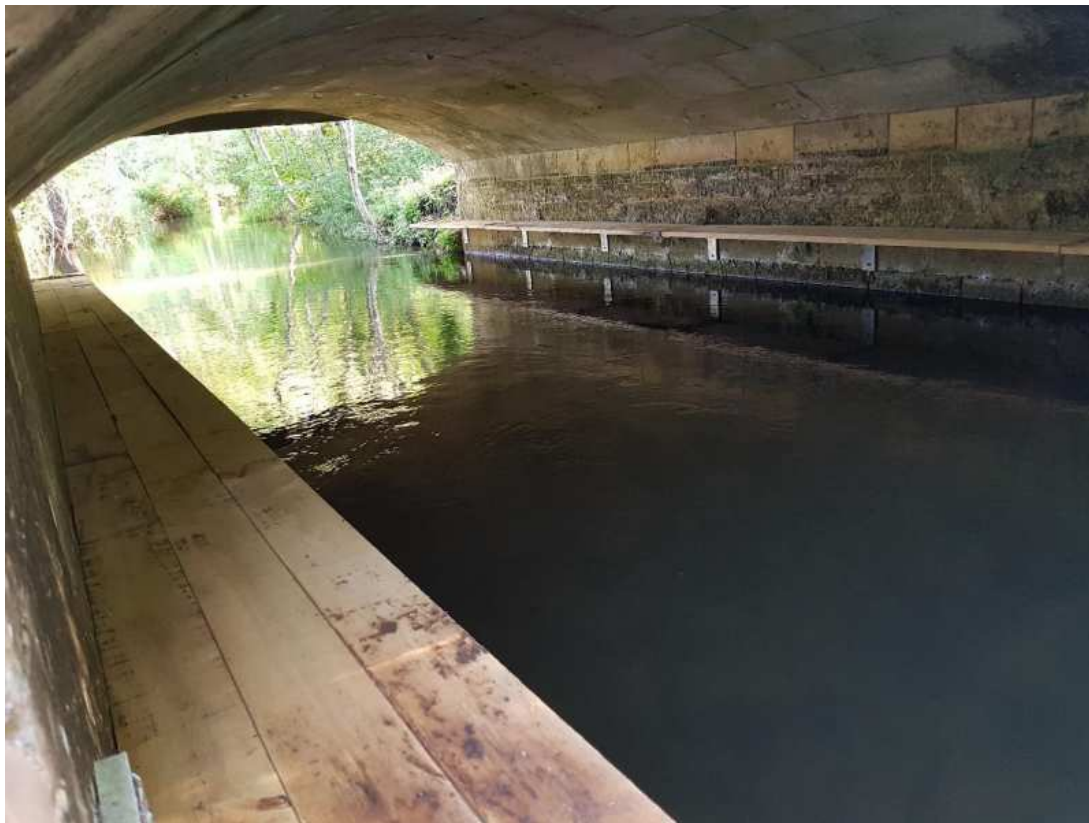
Figure 13:vue des encorbellements depuis l'intérieur de l'ouvrage 52

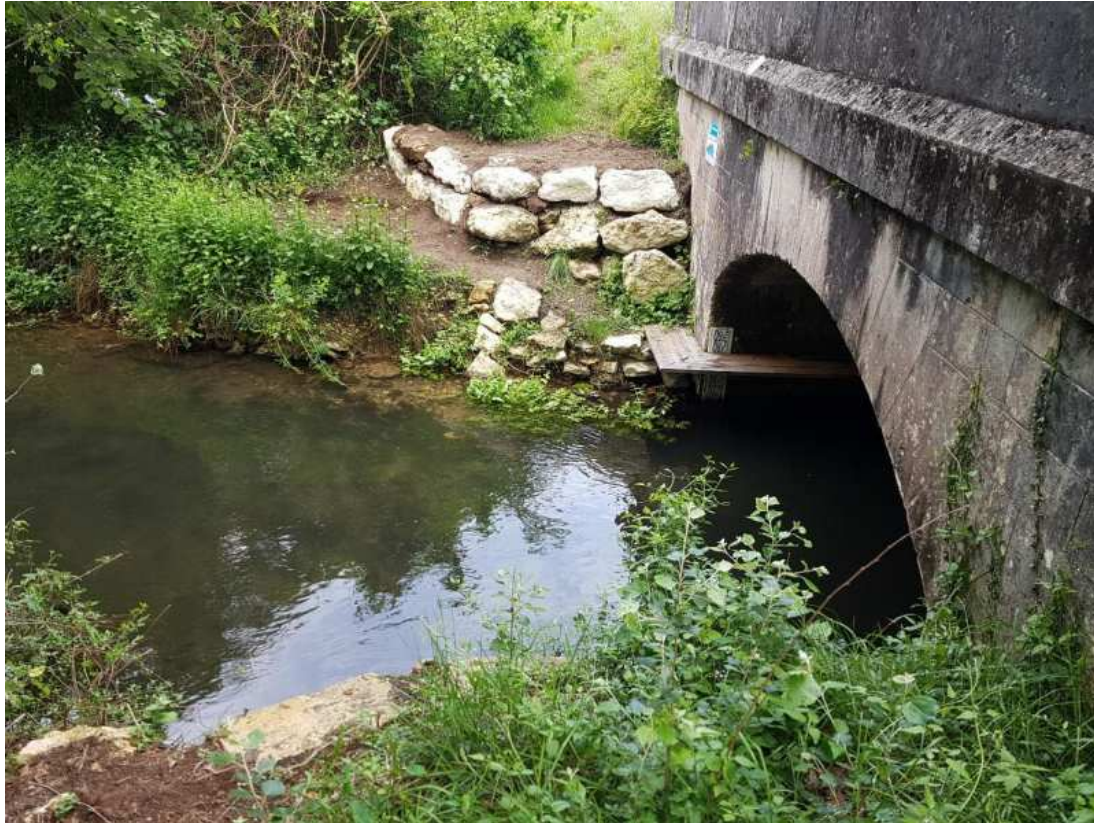
Figure 14:vue de la berge enrochée en amont de l'ouvrage 52

Un talutage/enrochement des berges a été réalisé lors de l'installation des encorbellements. En plus de constituer un point de fixation pour ces derniers ce talutage a permis de créer une première barrière contre les animaux qui souhaitent remonter vers la chaussée, ils sont naturellement encouragés à utiliser les encorbellements nouvellement créés.

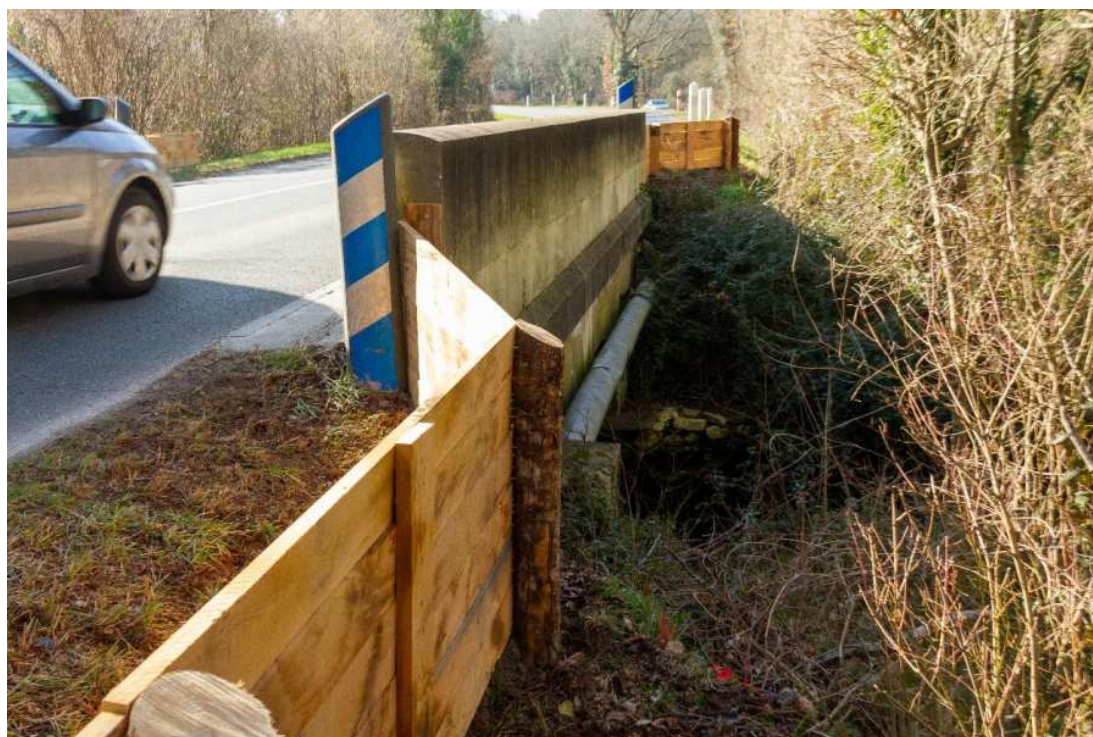
Figure 16: vue des palissades depuis l'est de l'ouvrage 52

Plusieurs mois après la fin du chantier d'encorbellement et de talutage est apparu une opportunité pour installer des palissades bois aux abords immédiats de l'ouvrage 52, ce sont donc 22 mètres linéaires qui ont pu être implantés. Il s'agit comme toujours de palissades de 80cm de haut donc le pied est légèrement remblayé côté route afin de garantir une étanchéité parfaite tout en ménageant la hauteur nécessaire côté accotement.

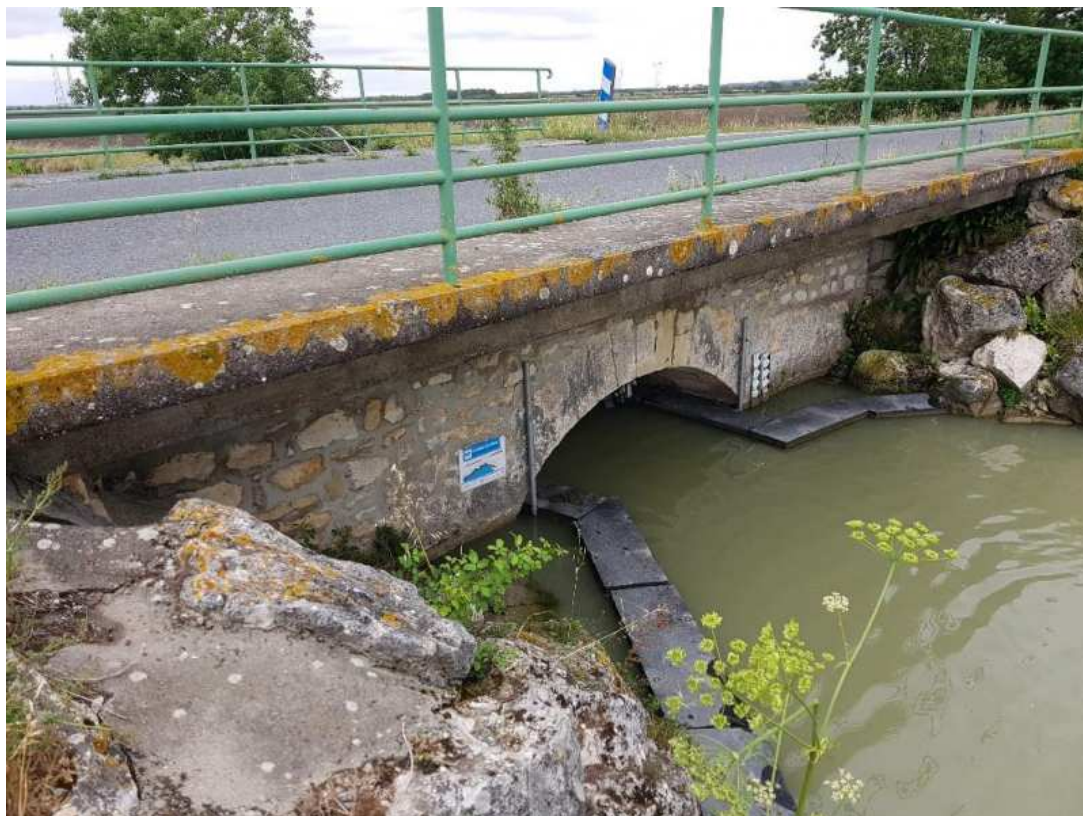
Figure 10:vue des pontons flottants depuis l'amont de l'ouvrage 61

Pour la sécurisation de ce franchissement deux pontons flottants ont été installés pour une longueur totale d'environ 30m. Pour ne pas être emportés malgré un faible courant, les pontons sont solidement ancrés au berges grâce à des chaînes et des pieux métalliques profondément enfoncés dans le sol. Afin conserver leurs structures et de suivre le marnage saisonnier du canal ils sont également fixés à l'intérieur du pont mais cette fois-ci grâce à un système de coulisseau vertical.

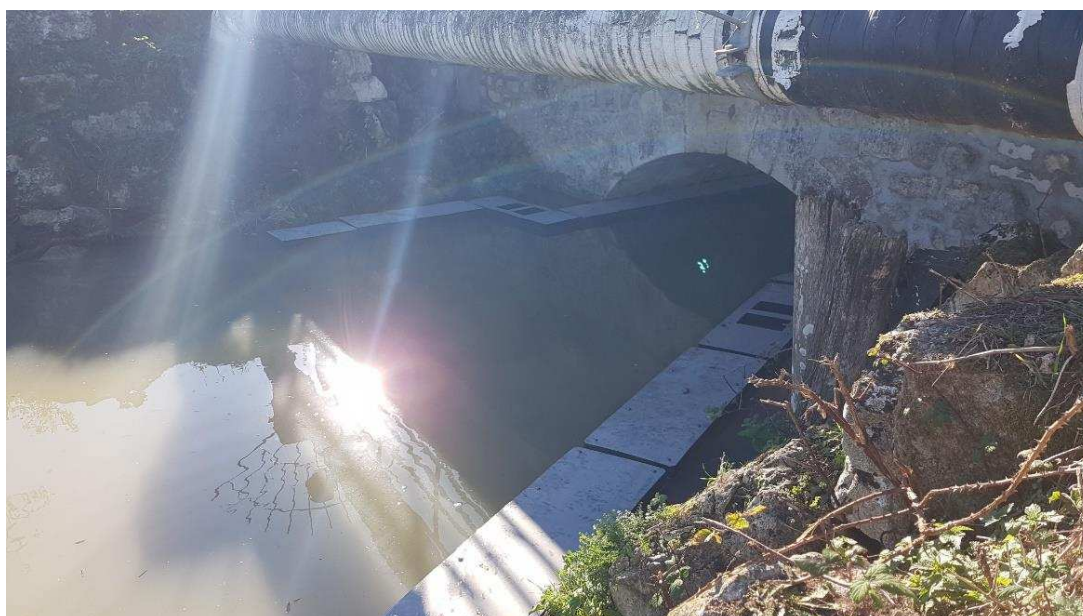
Figure 11:vue des pontons flottants depuis l'aval de l'ouvrage 61

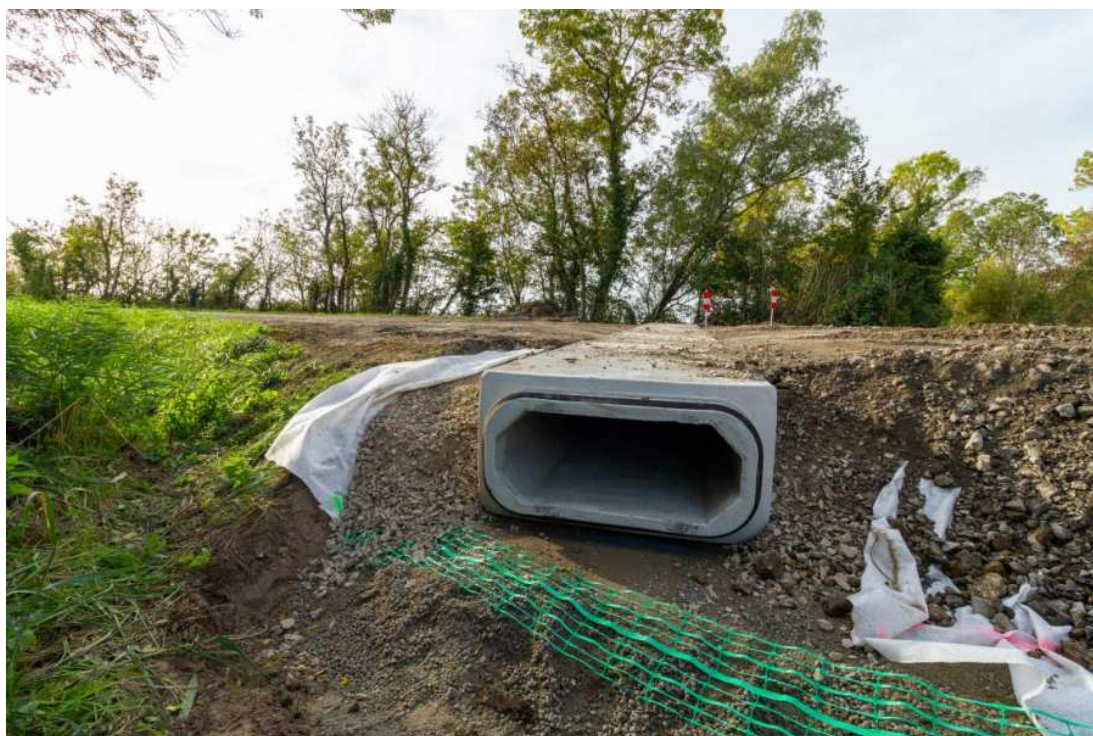
Figure 6: exemple de pose du dalot 5 entre la route et des réseaux enterrés

Cet encombrement réduit des dalots a permis leur installation dans des configurations complexes comme entre des réseaux (fibre, eau, électricité...) et une route (Figure 6).
