LIFE VISON

LIFE16 NAT/FR/000872

Action D3 : Évaluation de l'efficacité des aménagements de franchissement des ouvrages d'art pour le Vison d'Europe et les mammifères associés

Bilan des actions réalisées jusque fin 2021

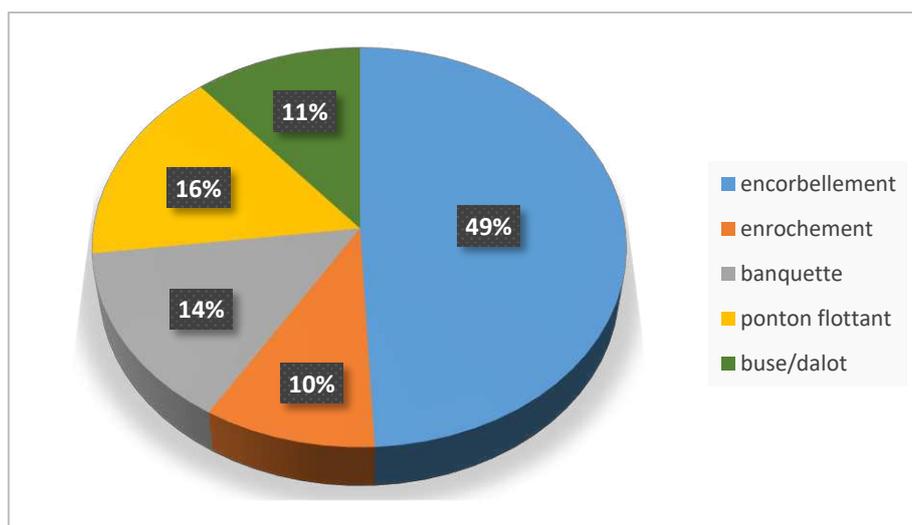
Figure 1 : Répartition des différents types d'aménagements suivis

Au total, 63 cheminements pour 40 ouvrages sont/ont été suivis jusqu'en 2021, répartis de la façon suivante (Figure 1) :

- 31 encorbellements (bois, béton, béton/résine),
- 9 banquettes béton,
- 6 enrochements,
- 7 buses/dalots,
- 10 pontons flottants.

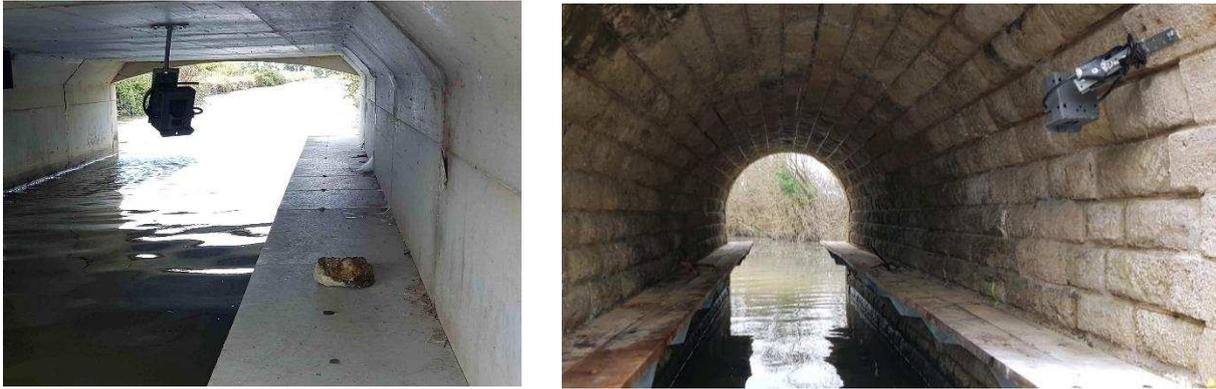
Figure 3 : Pièges-photos permettant de suivre 1 cheminement (à gauche) ou 2 cheminements (à droite)
(© LPO/LIFE VISON)

Selon la configuration, un seul piège-photo peut suivre 1 ou 2 cheminements en même temps (Figure 3). La probabilité de détection est optimisée par le dépôt d'une pierre (ou d'un amas de branches) sur le cheminement dans le champ de détection du piège-photo afin de ralentir les animaux qui viennent marquer et/ou renifler ce relief. Les pièges-photos sont généralement fixés sur une équerre scellée dans le plafond ou le mur, ou bien sur une potence métallique fixée sous l'aménagement (Figure 4), de façon à avoir un léger biais entre l'axe du piège-photo et l'axe du cheminement, ceci pour favoriser la technologie interne du piège-photo basée sur une détection par bandes.

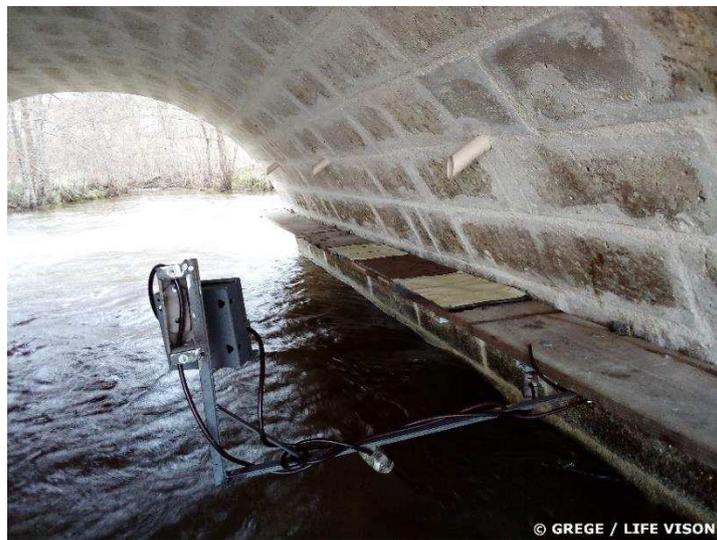
Figure 4 : Encorbellement suivi à l’aide d’un piège photo fixé sur une potence (©GREGE/LIFE VISON)

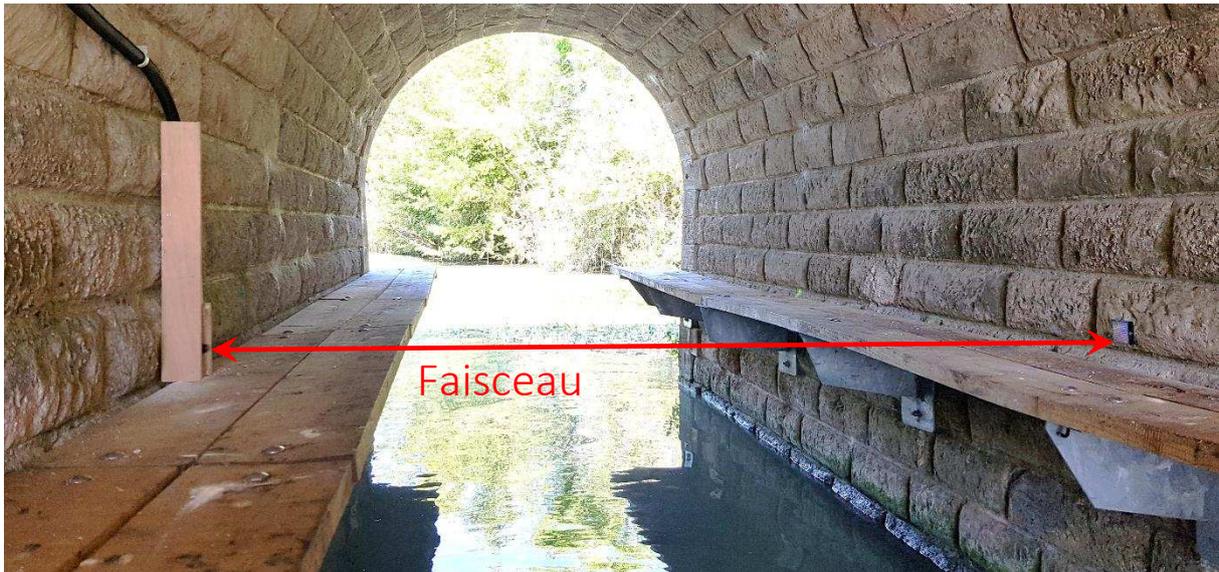
Figure 5 : Dispositif de piège-photo avec déclenchement par cellule installé pour deux encorbellements en vis-à-vis (© LPO / LIFE VISON)

Le piège-photo avec déclenchement par cellule photoélectrique permet de combiner le déclenchement infrarouge et le déclenchement externe d’un Reconyx HP2X. Le piège-photo s’active dès lors qu’un des deux systèmes de détection (infrarouge ou cellule) est déclenché, et optimise ainsi la détection globale. Le déclenchement externe est entraîné par la cellule photoélectrique. Celle-ci est installée en travers du cheminement à l’aide d’un miroir (Figure 5), la rupture du faisceau ainsi créé entre la cellule et le miroir déclenche instantanément une série de photo. L’objectif étant d’approcher l’exhaustivité du dénombrement de passages.

Le faisceau est réglé à une hauteur de 2,5 à 3,5 cm au-dessus du cheminement afin de détecter le plus de petits mammifères ou reptiles pouvant passer en-dessous, et ne pas rater les plus gros qui pourraient passer au-dessus lors de déplacements rapides par bonds.

L’inconvénient majeur réside dans la nécessité d’installer une batterie externe pour alimenter en continu la cellule. Cela alourdit le dispositif et cette batterie impose une relève régulière calculée en fonction de la capacité de la batterie (une relève tous les 23 jours dans le cas illustré ci-dessus).

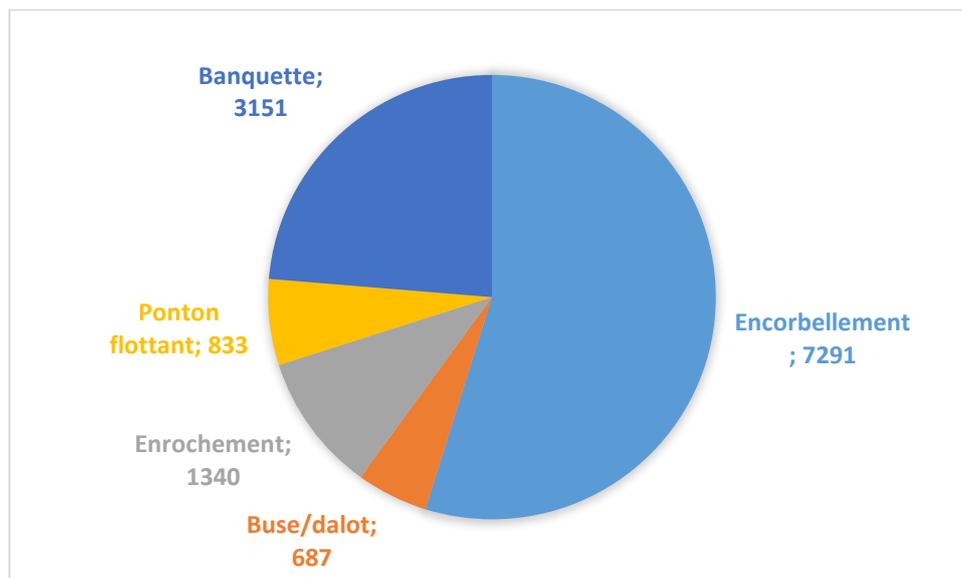
Figure 6 : Répartition de la pression d’observation cumulée en nombre de jours par type d’ouvrages

La pression d’observation cumulée de l’ensemble des pièges-photos s’élève à 13 302 journées (jours/ nuits) de suivis, soit plus de 36 années de suivis cumulés. Cette pression d’observation se répartie de la façon suivante en fonction des différents types d’ouvrages (Figure 6).

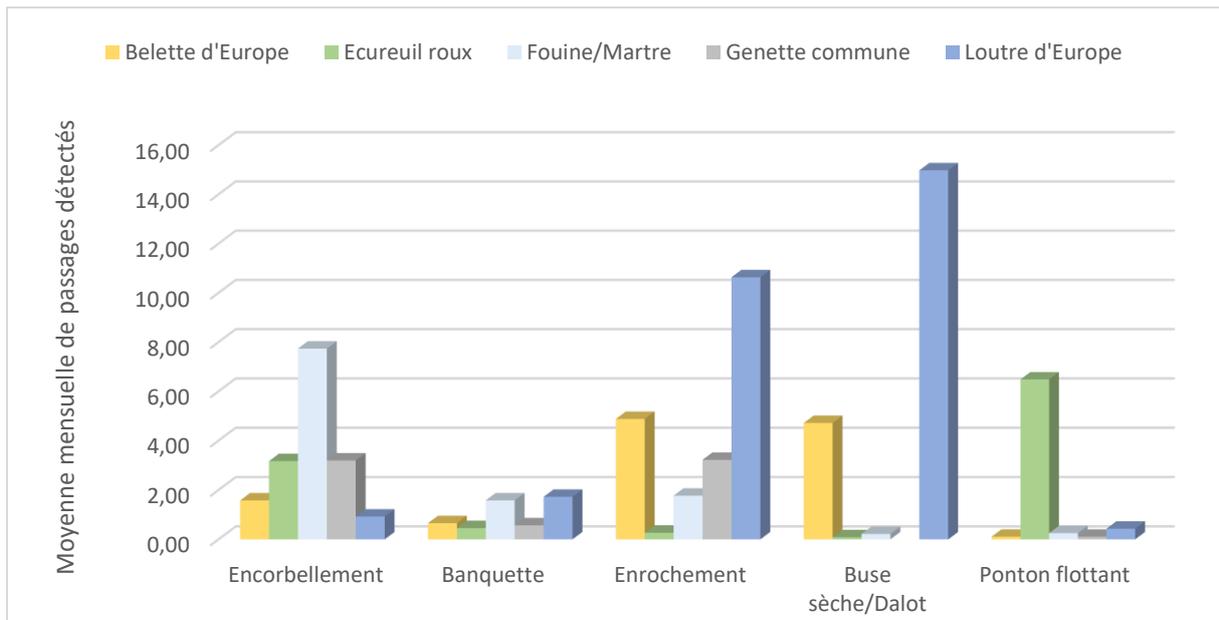
Figure 7 : Moyenne mensuelle (sur 30 jours) de passages détectés pour les 5 espèces les plus représentées.

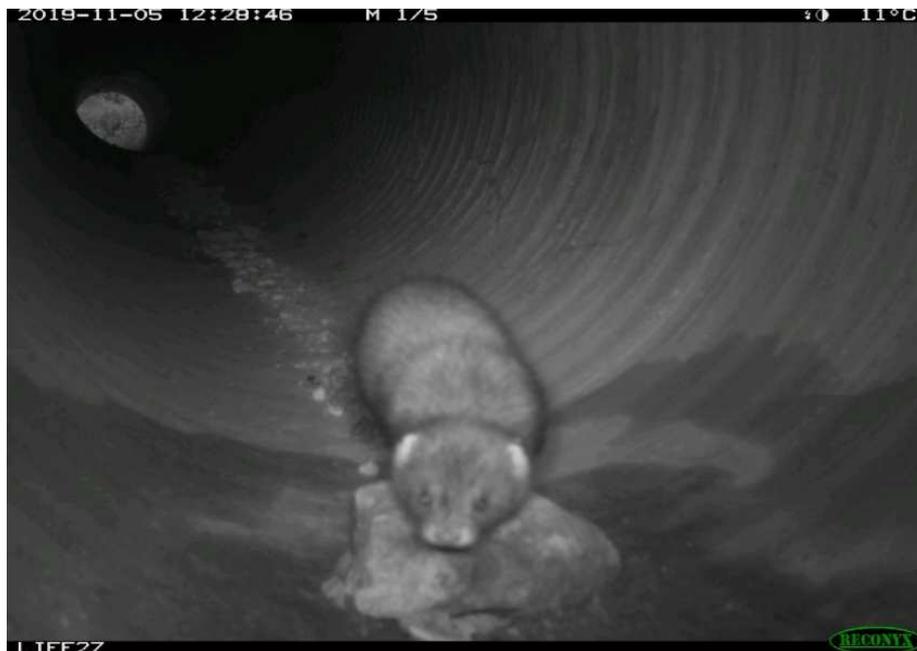
Figure 8 : Vison d’Europe traversant la buse sèche du Bramerit le 05/11/19 (© LPO / LIFE VISON)

Le Vison d’Europe a été détecté et identifié sur 4 aménagements suivis : à 2 reprises dans la buse sèche du Bramerit, à proximité de la banquette optimisée sur le Bruant à Romegoux, sur l’aménagement en encorbellement de la D5, et le ponton flottant de la D110, ces 2 derniers étant situés dans le Marais de Rochefort.

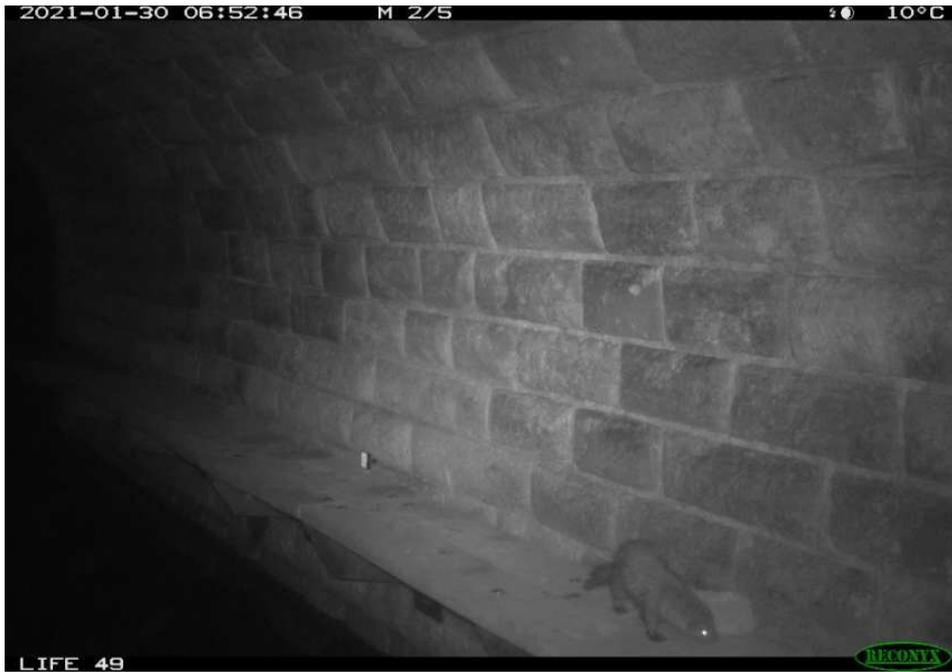
Figure 9 : Vison d’Europe traversant l’encorbellement de la D5 le 30/01/21 (© LPO / LIFE VISON)

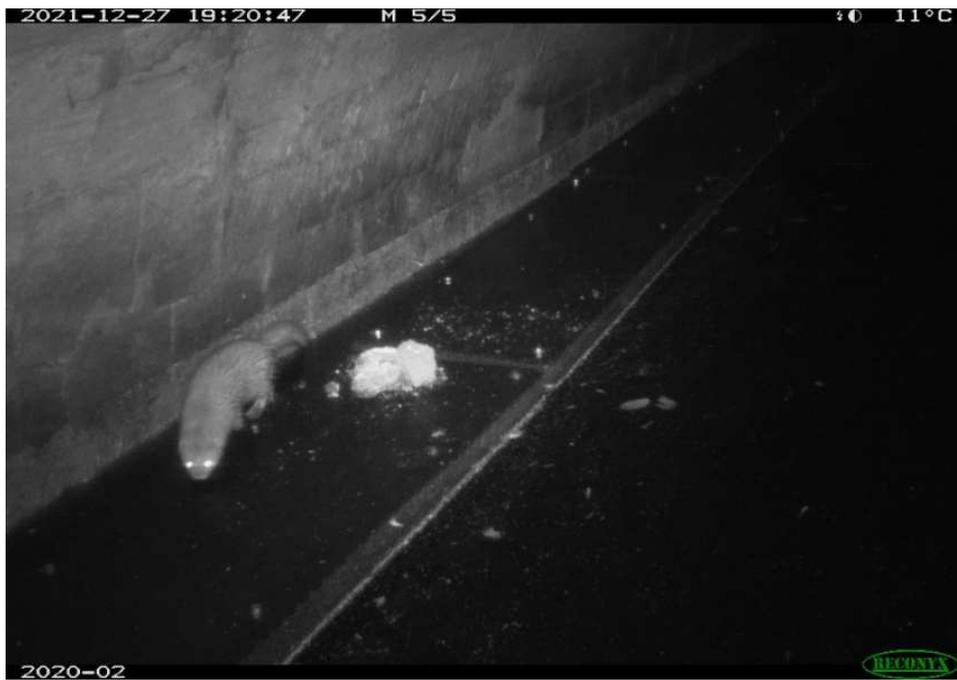
Figure 10 : Vison d’Europe traversant le ponton de la D110 le 27/12/21 (© LPO / LIFE VISON)

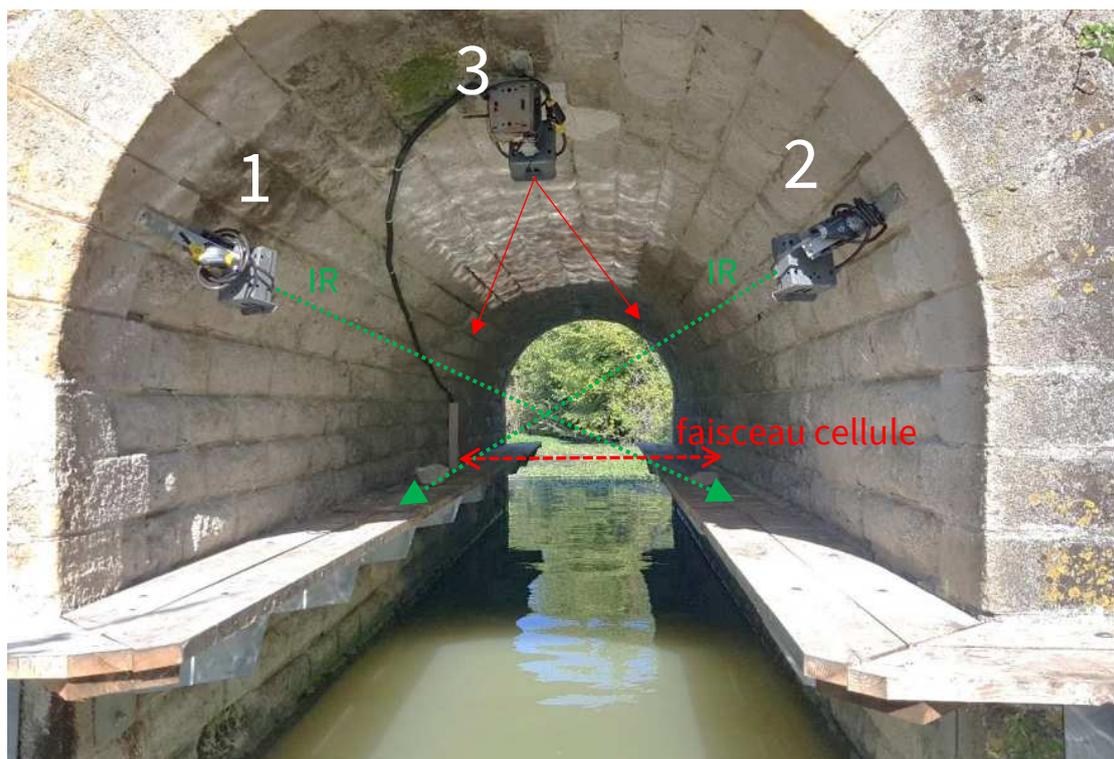
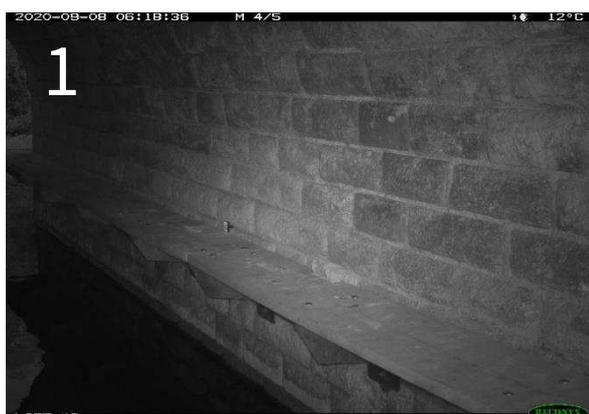
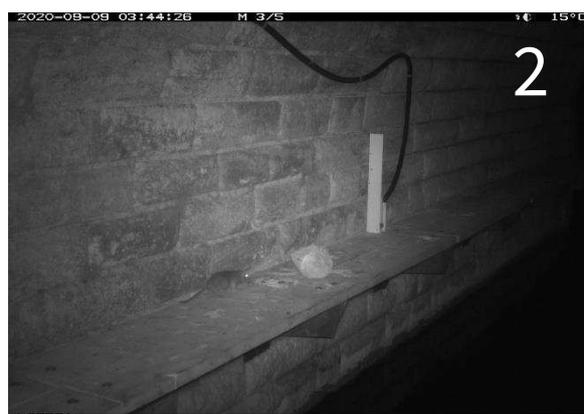
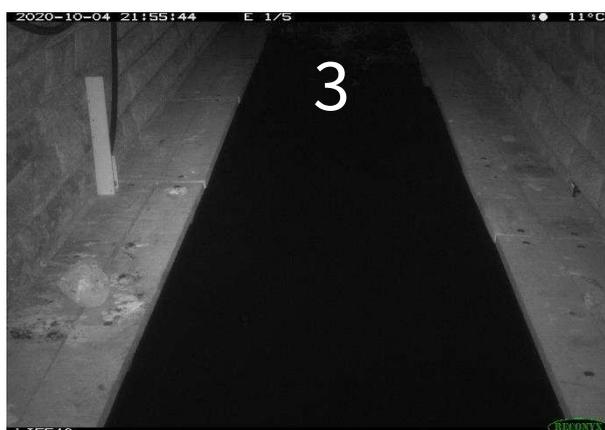
Figure 14 : Configuration de pose des 2 pièges-photos infrarouge (1 et 2) et du piège-photo à cellule (3) sur les encorbellements. Visualisation des images obtenues par les 3 pièges-photographiques. (© LPO/LIFE VISON)

En guise de référence, les 2 encorbellements sont également suivis par un piège-photographique déclenché uniquement par une cellule photoélectrique dont le faisceau de détection réfléchi par un miroir permet de couvrir les 2 encorbellements (Figure 14), le faisceau entre la cellule et le miroir est réglé à environ 3,4 cm de hauteur afin de pouvoir détecter également les micromammifères sans rater les mammifères pouvant sauter lors de déplacements rapides. Le cadre du piège-photo permet de couvrir les 2 encorbellements. La détection par cellule impose de nombreuses contraintes techniques (batterie, installation, risque de vol accru) mais permet une détection exhaustive dès lors que le faisceau est interrompu par un animal.

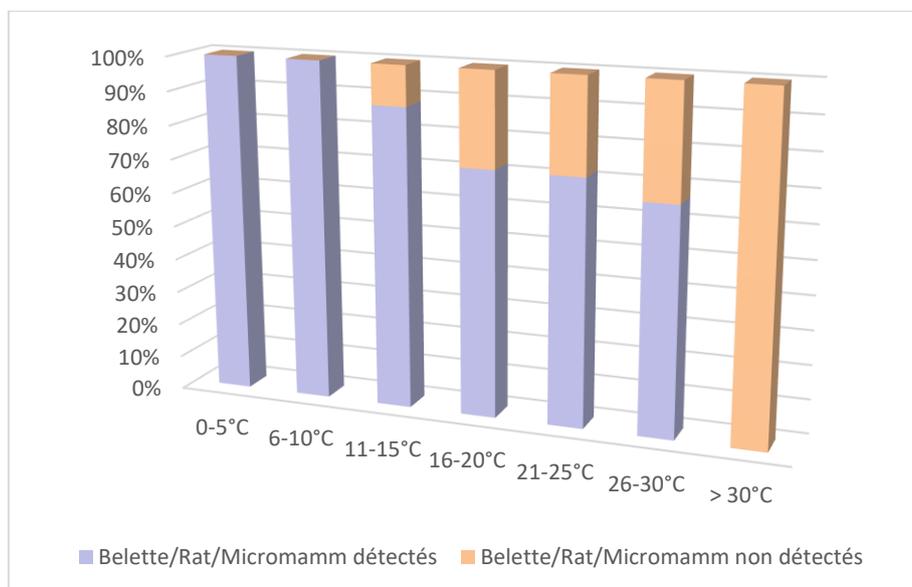
Figure 15 : Comparaison du pourcentage de détections et non-détections pour les Belette, *Rattus sp*, et micromammifères en fonction de la température.

Le Figure 15 suivante permet de visualiser le pourcentage de détections/non détections pour les 3 espèces/groupes d’espèces ayant eu au moins une détection infrarouge manquée : Belette d’Europe, *Rattus sp* et *Micromammifères sp*.

Le graphique de la Figure 15 concernant l'influence de la température sur la détection/non détection semble logiquement mettre en évidence une augmentation des échecs de détection lorsque la température ambiante augmente. En effet lorsque le différentiel entre la température ambiante et la température corporelle animale est plus faible, les chances de détection des mouvements de

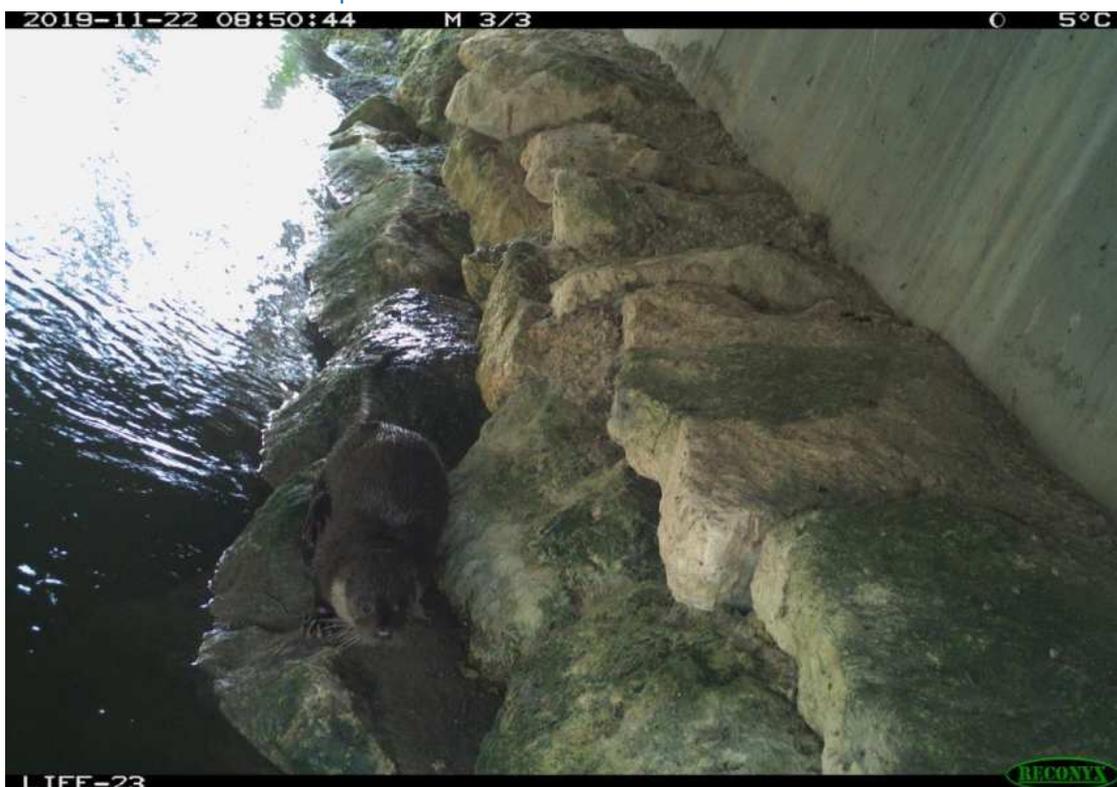
Loutre d'Europe sur un enrochement de l'ouvrage n°29 (© LPO / LIFE VISON)

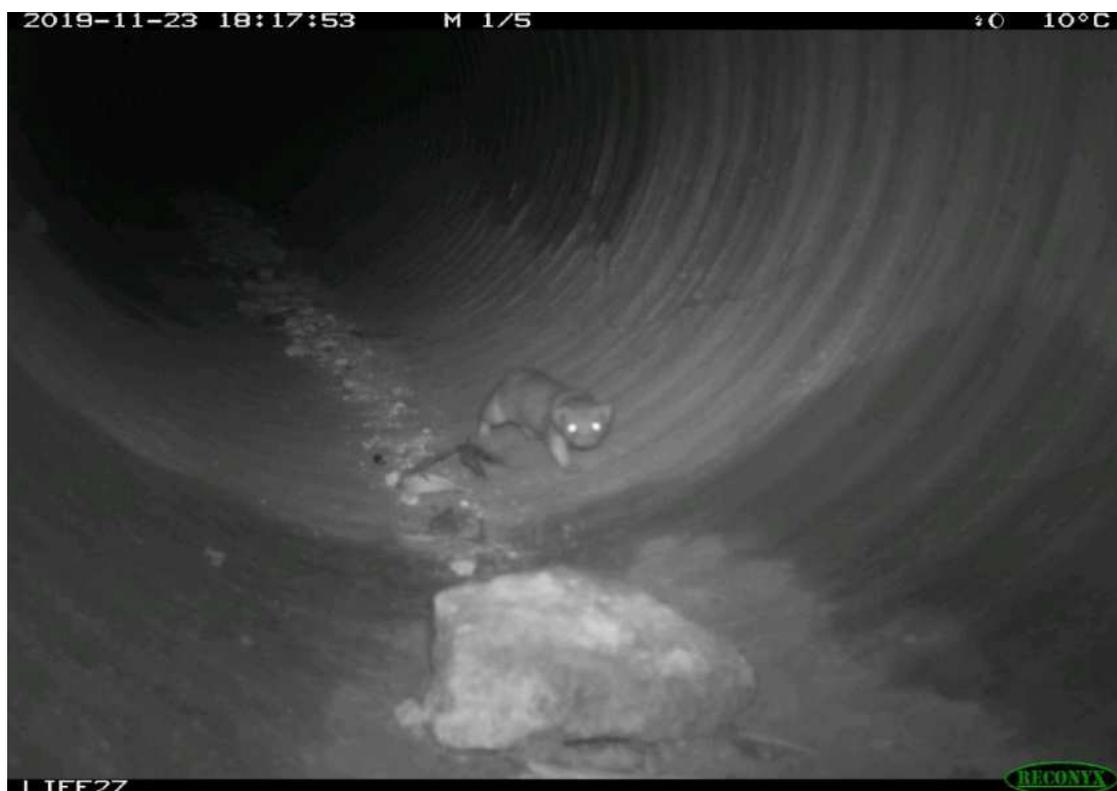
Belette d'Europe dans la buse sèche de l'ouvrage n°46 (© LPO / LIFE VISON)

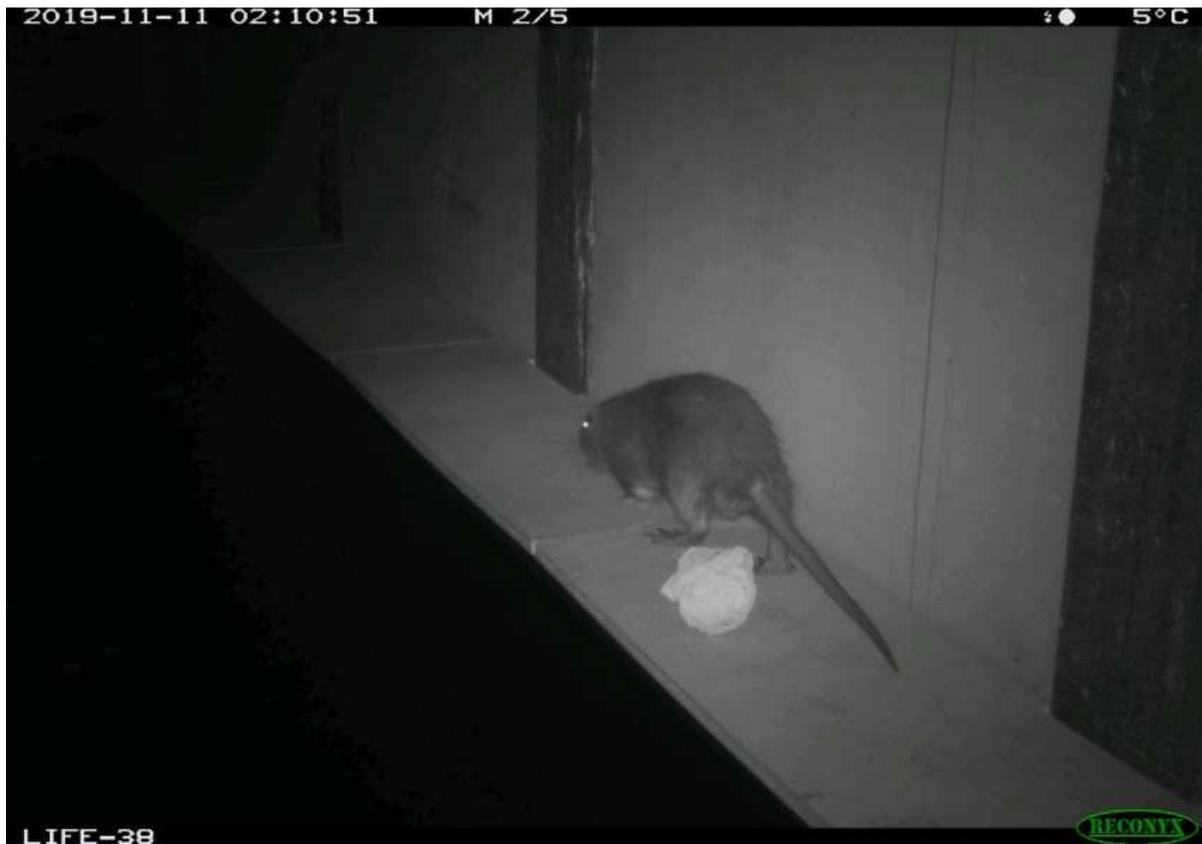
Ragondin sur l’encorbellement de l’ouvrage n°15 (© LPO / LIFE VISON)

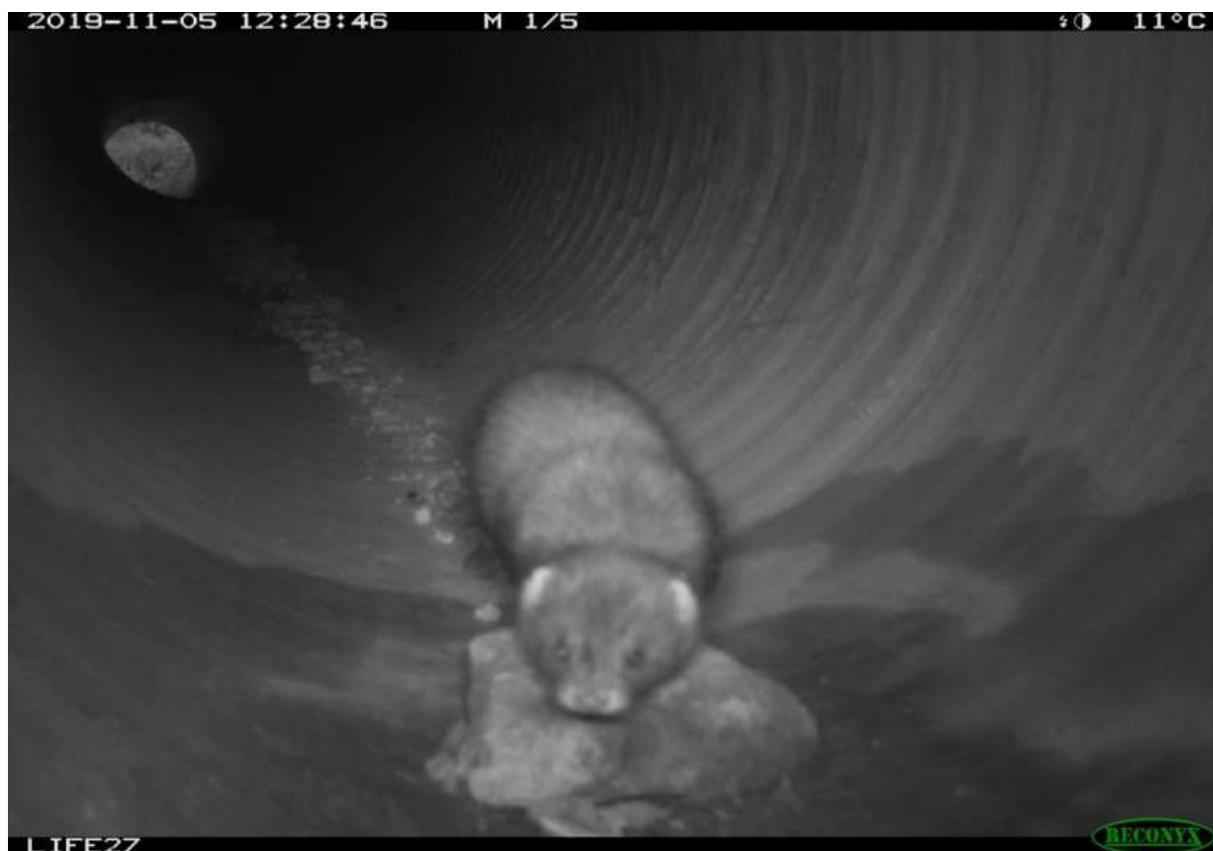
Vison d’Europe dans la buse sèche de l’ouvrage n°46 (© LPO / LIFE VISON)

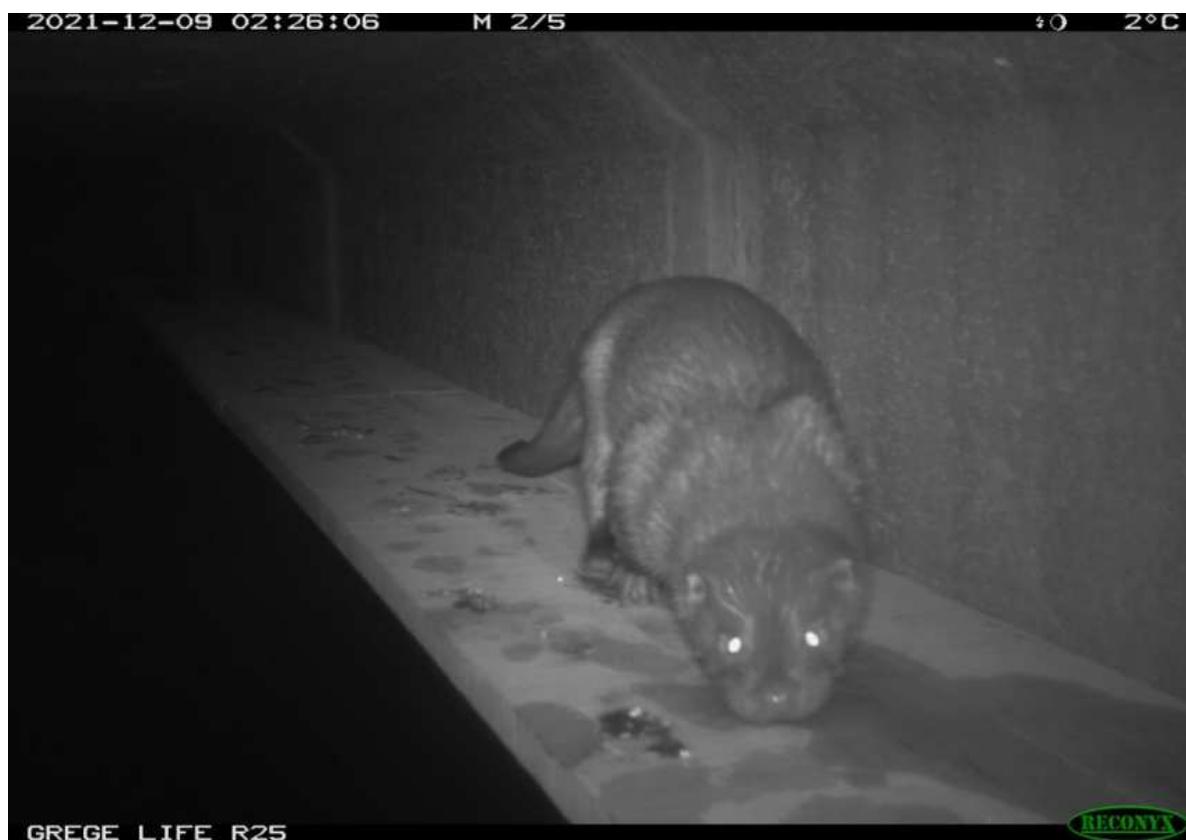
Loutre d’Europe sur l’encorbellement de l’ouvrage n°75 (© GREGE/ LIFE VISON)

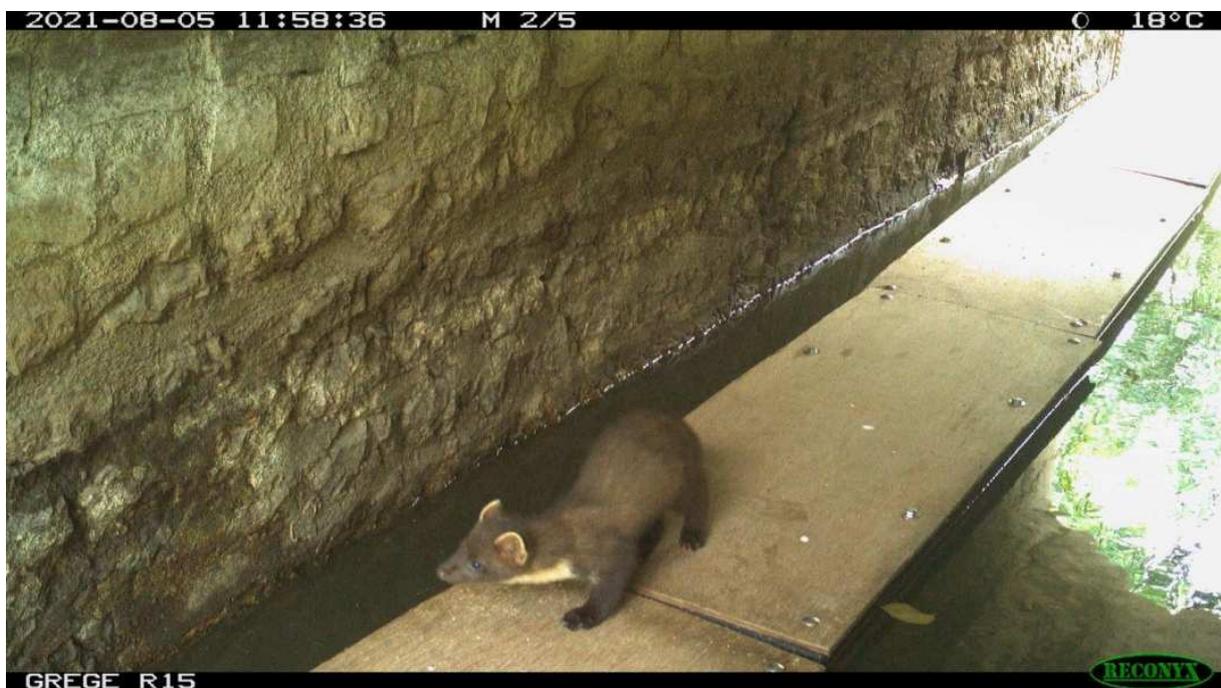
Martre des pins sur le ponton flottant n°82 (© GREGE/ LIFE VISON)

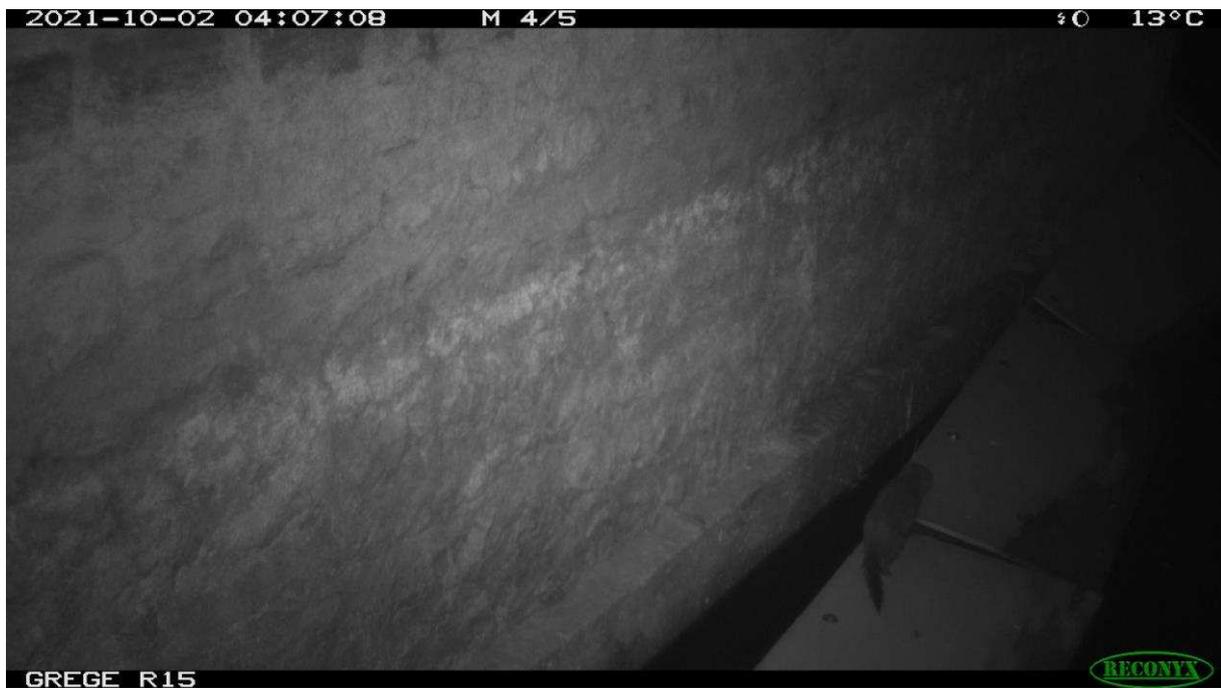
Vison sp/putois sur le ponton flottant n°82 (© GREGE/ LIFE VISON)
